## **1. Remont dachu bazyliki katedralnej p.w. Trójcy Świętej w Chełmży – nawa południowa kościoła.**

Źródło informacji oraz zdjęć zamieszczonych w niniejszym opracowaniu: udostępnione zbiory Partnerów projektu oraz zbiory Urzędu Marszałkowskiego w Toruniu.

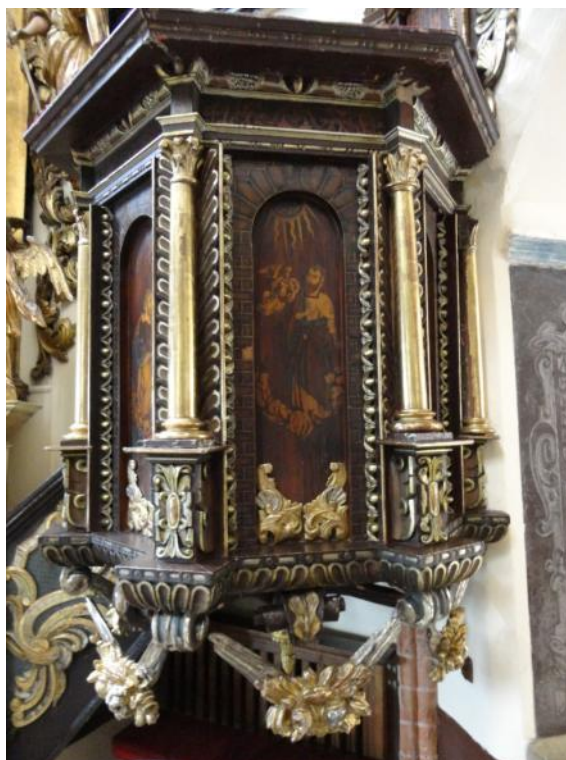
## **2. III etap konserwacji i restauracji ambony z kościoła przyklasztornego p.w. Świętych Janów w Chełmnie; XVI wiek**

Obiekt znajduje się w bardzo złym stanie zachowania – wiele elementów ambony umocowano na ruchomych drutach. Został zaatakowany przez owady; jego estetyka jest mocno zafałszowana przez wielowarstwowe przemalowania i przezłocenia. Wtórne złocenia i srebrzenia wykonano w technikach i materiałach nieszlachetnych.

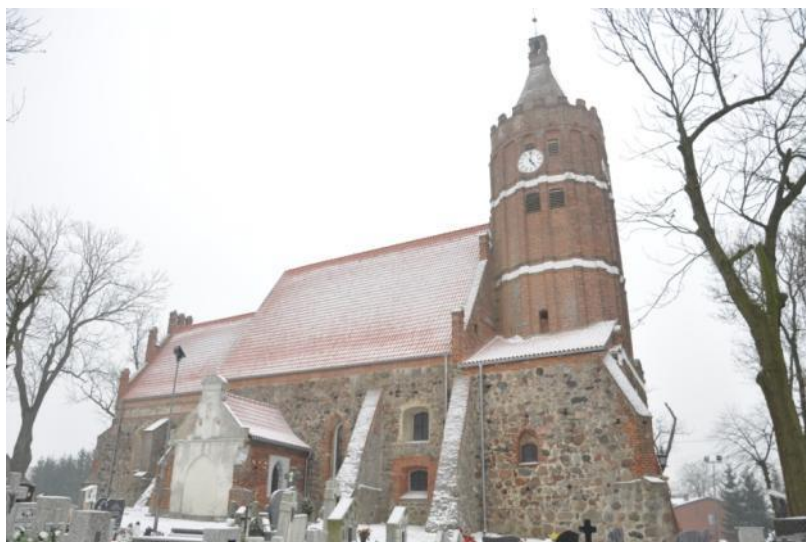
### **3. Lisewo, kościół p.w. Podwyższenia Krzyża Świętego: remont więźby dachowej (etap)**

Od wielu lat nie był remontowany dach kościoła. Pokrycie dachu w wielu miejscach nieszczerne stwarzające zagrożenie dla więźby dachowej, której elementy mogą pochodzić nawet z XIII wieku.

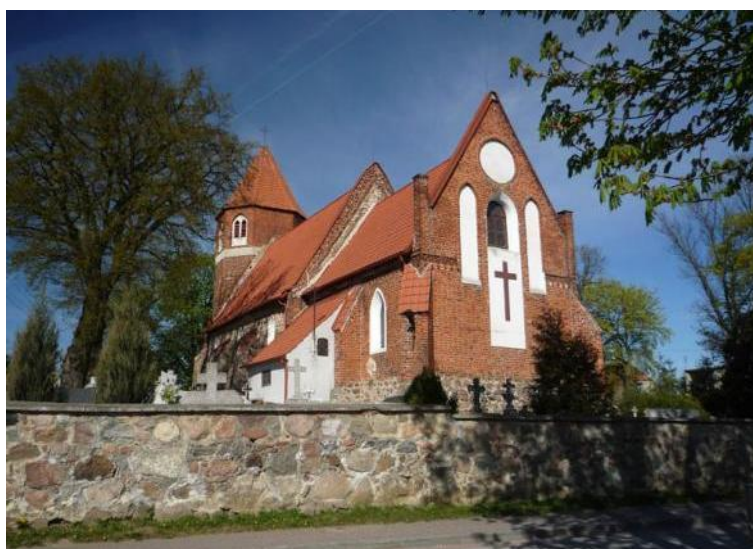
#### **4. Nowa Wieś Królewska, gotycki kościół ok. 1300 r., część wieży II poł. XVI w., II etap interwencyjnej konserwacji elewacji wieży kościoła**

Elewacja jest mocno zdegradowana (dotyczy to ok. 50% cegieł). Mury są spękane przez całą swoją grubość. Woda opadowa wnikać w głąb murów i do wnętrza kościoła czyni ogromne zniszczenia. Widoczne są znaczne zabrudzenia powierzchni, luźne spoiny, a także ubytki cegieł, kamienia i spoin.

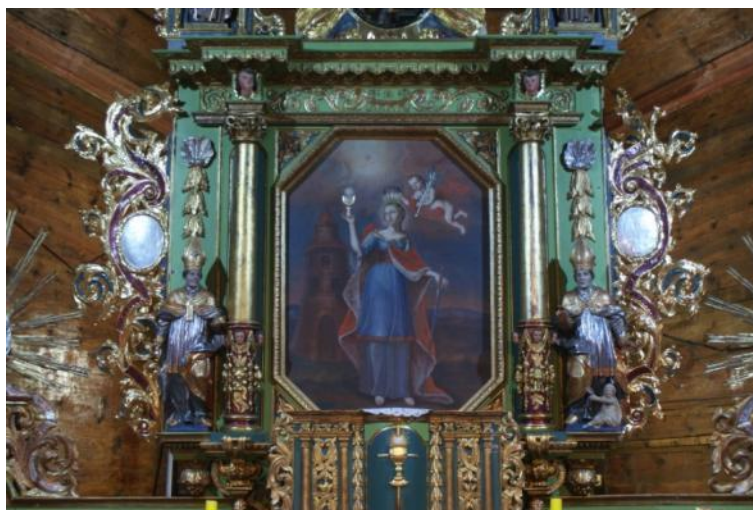
#### **5. Święte, ołtarz główny p.w. św. Barbary, ok. 1620 r.: pełna konserwacja i restauracja predelli nastawy ołtarza – IV etap**

Pod grubymi warstwami przemalowań zachowane są oryginalne dawne złocenia, malarsko laserowane srebrzenia i polichromia wykonana m.in. ze szlachetnego i drogiego pigmentu jakim jest ultramaryna. Drewniana konstrukcja nastawy jest naruszona i niestabilna, widoczne są skutki żerowania owadów.

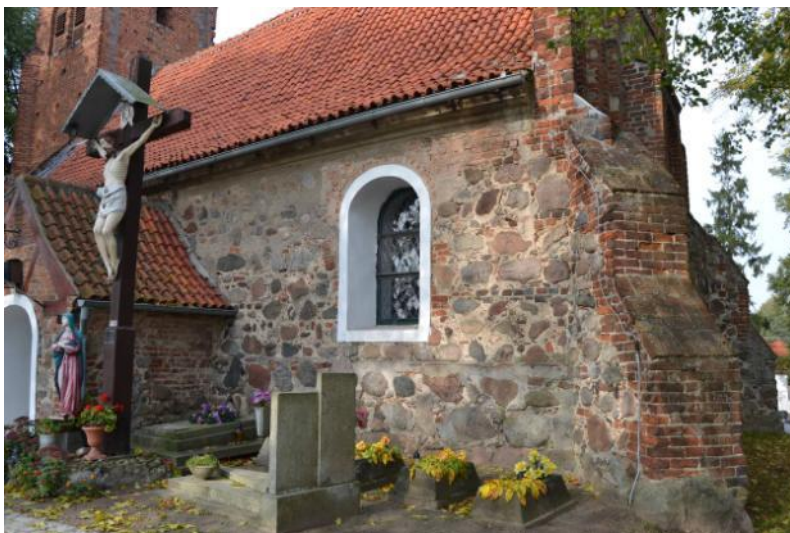
#### **16. Konserwacja elewacji kościoła p.w. św. Jakuba w Dąbrowce Królewskiej – etap III**

Prace dotyczyć będą elewacji kamiennej kościoła. Stan zachowania elewacji jest katastrofalny i stwarza poważne zagrożenie dla osób przebywających w pobliżu.

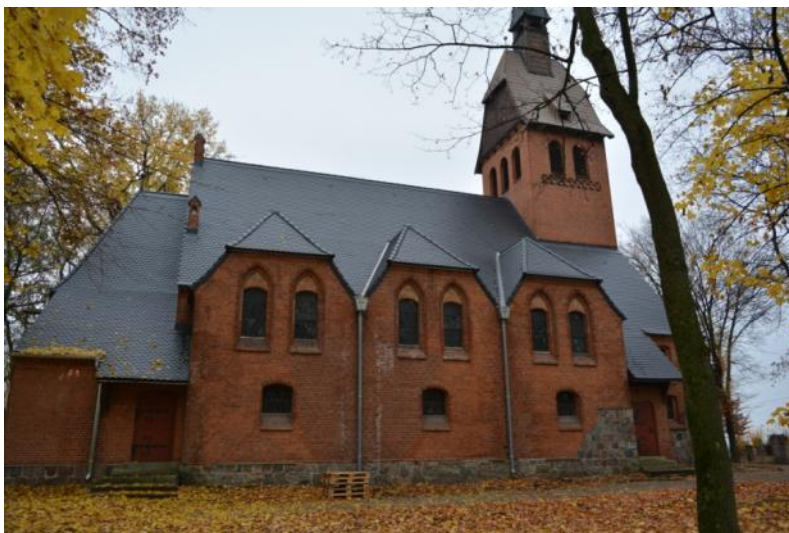
Kościół w Ryńsku, usytuowany w północno-wschodniej części parku dworskiego, został wzniesiony w latach 1897-1898 jako ewangelicki. Po 1945 r. świątynia została przejęta przez parafię rzymskokatolicką i pełni rolę kościoła filialnego parafii p.w. św. Wawrzyńca. Jest to budowla murowana z cegły, posadowiona na kamiennym cokole z regularnych ciosów. Założona na rzucie prostokąta, z kwadratową wieżą od wschodu i węższym, prosto zamkniętym prezbiterium od zachodu. Korpus kryty półnaczółkowymi dachami nad partią empor bocznych, wieża ma wysoki dach naczółkowy z latarnią o strzelistym hełmie z iglicą i kulą. Pokrycie dachów ceramiczne, z wyjątkiem wieży z wtórną blachodachówką. Kościół zachował autentyczne elementy wystroju wnętrza.

Planowany remont dachu byłby III etapem remontu zabytkowego kościoła i ma na celu przywrócenie pierwotnego pokrycia z dachówki ceramicznej, naprawę i impregnację przeciwogniową i przeciwgrzybiczą drewnianej więźby oraz zabezpieczenie wnętrza i elewacji przed zalewaniem wodami opadowymi i dalszym niszczeniem substancji zabytkowej.

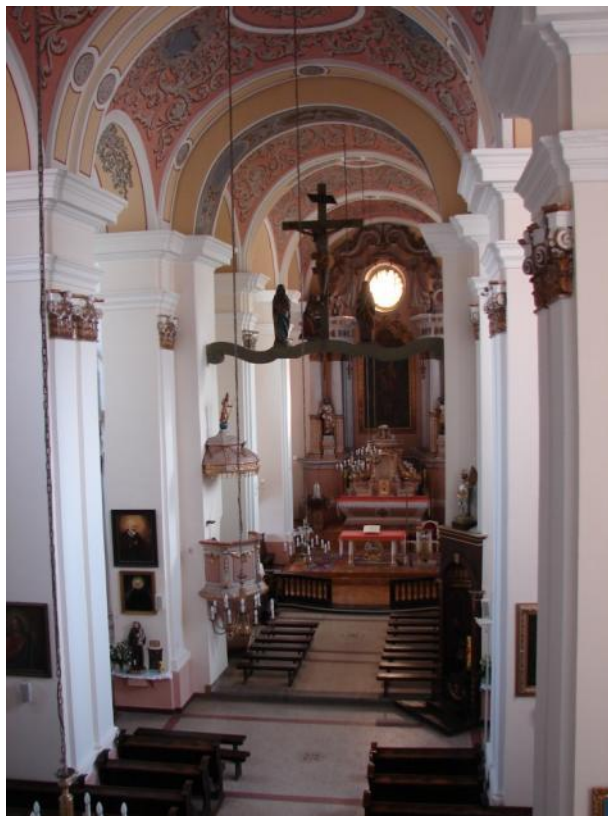
### **19. Remont dachu kościoła parafialnego p.w. św. Floriana w Żninie – etap I**

portalem i zwieńczeniem wieży. Sklepienie żaglaste na gurtach. Wieżba mieszana, krokwiowo-jętkowa, nad nawą dwukondygnacyjna. Remont dachu (przełożenie dachówki) wykonano w połowie lat 70. XX w. a w kolejnych latach jedynie prowadzono drobne naprawy, ok. 1990 r. zamontowano orynnowanie. W latach 1994-1995 odnowiono polichromie we wnętrzu kościoła. Dach, mocno już podniszczony i wymagający remontu, zdewastowany został podczas nawałnicy 11. sierpnia 2017 r.

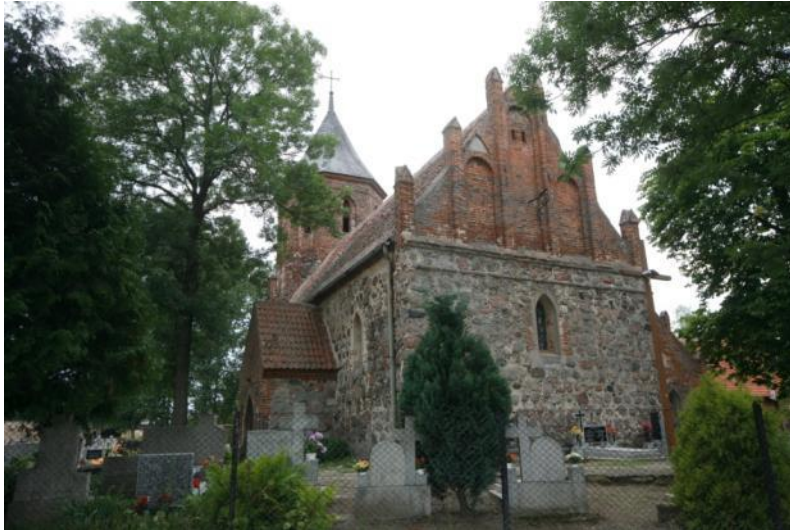
## **20. Prace remontowe przy wieży kościoła w Brudzewach – IV ETAP – ściany boczne z ogniomurami i sterczynami, ściana tylna**

Wieża kościoła wymaga renowacji; widoczne są skutki procesów korozji ceramicznego i kamiennego budulca świątyni.

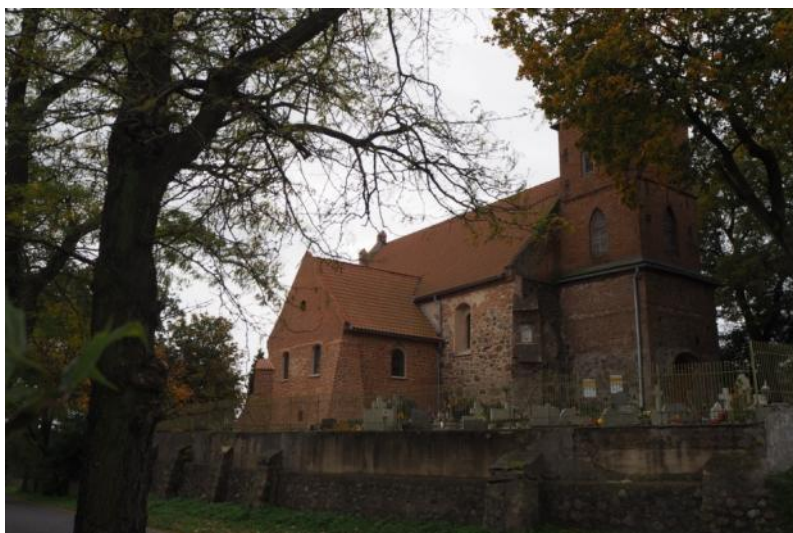
Od bardzo dawna nieremontowany kościół znajdował się w bardzo złym stanie. W 2013 roku wyremontowany został dach nawy i wieżba. Od 2014 roku odrestaurowano elewację południową, wschodnią i zachodnią. Pozostała elewacja zachodnia i elewacja wieży.

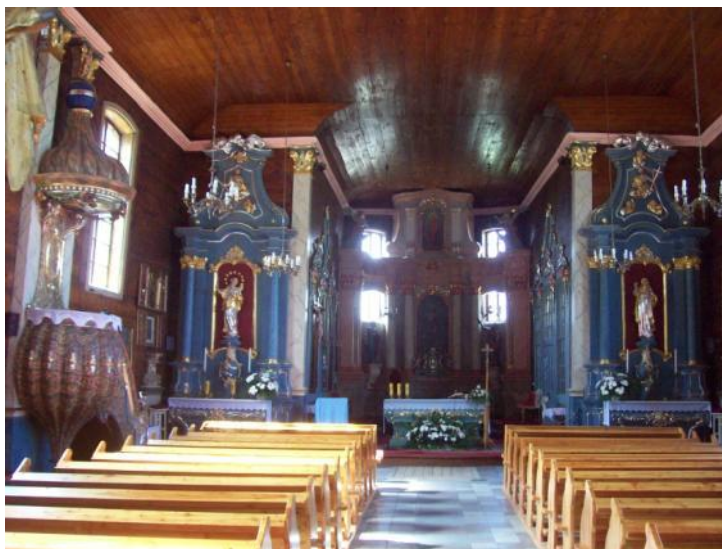
Od 1994r. nie prowadzono prac remontowych. Stwierdzono nierównomierne osiadanie fundamentów.

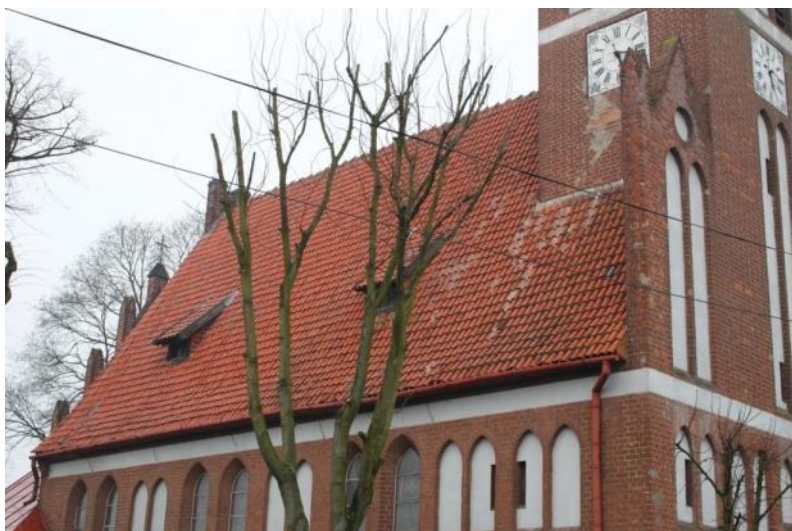
## **28. Remont więźby i dachu kościoła filialnego p.w. Wniebowzięcia NMP w Dąbrowie Chełmińskiej.**

Konstrukcja więźby ulega niebezpiecznemu odkształceniu, widoczne są efekty żerowania owadów; dach przecieka, wiele dachówek jest luźnych, spoiny wykruszyły się, a na powierzchni widoczne są mikroorganizmy.

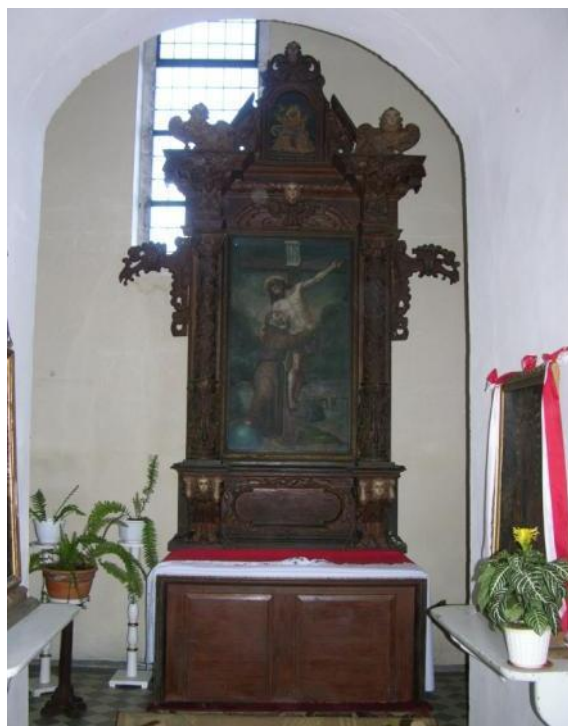
### **29. V etap konserwacji i restauracji ołtarza Ukrzyżowania z klasztoru w Bysławku**

Stan techniczny ołtarza jest niezadawalający – widoczne są ubytki złocień i warstw malarskich.

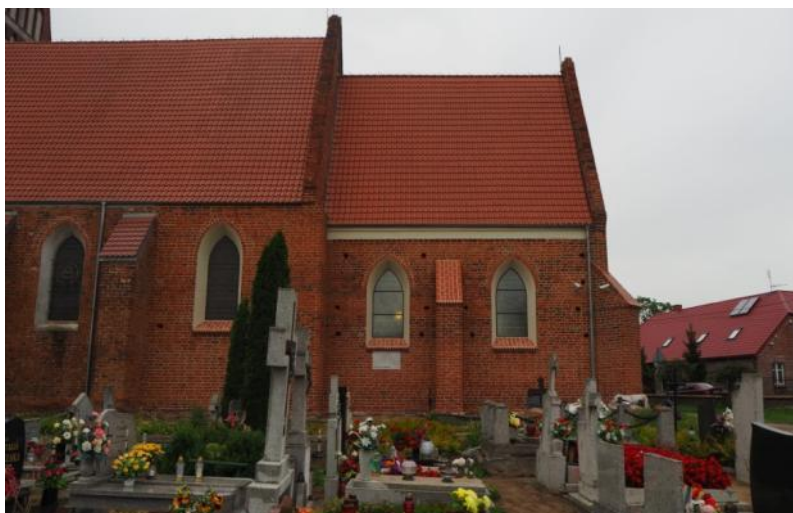
### **32. Konserwacja fragmentu elewacji południowej i zachodniej kościoła p.w. św. Mikołaja Biskupa w Papowie Toruńskim**

Stan elewacji jest zły, szczególnie zniszczone są wyższe partie – szczyty, ogniomury oraz górna partia wieży. Wiele cegieł brakuje, pozostałe pokryte są czarnymi nawarstwieniami, wykazują duży stopień dezintegracji. Spoiny są wypłukane. Okna witrażowe osadzone w murze bez ram osłonięte nieestetyczną siatką.

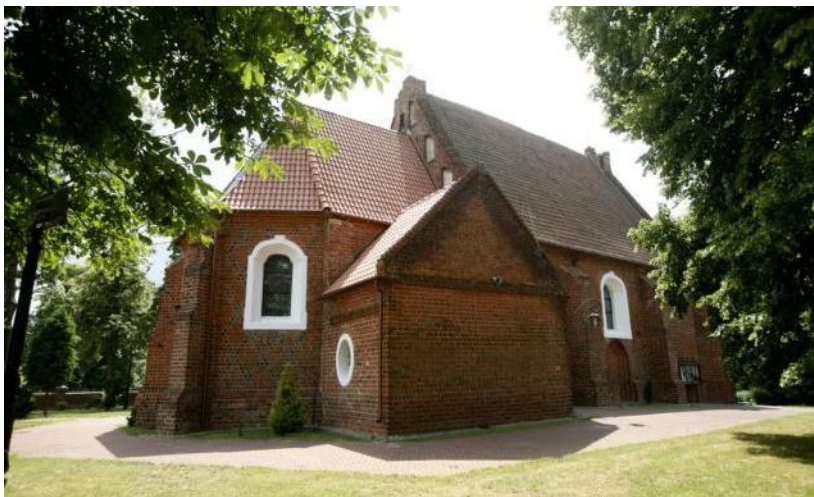
Obecny stan powierzchni murów, w tym spoin i cegieł, jest bardzo zły. Występują liczne ubytki oraz partie zdeintegrowanego muru. Miejscowo brakuje całych cegieł; występują również liczne drobne zniszczenia i pęknięcia. Występują liczne nieszczelności spoin co powoduje wnikanie wody opadowej w strukturę muru. Elewacja północna zaatakowana jest przez mikroorganizmy.

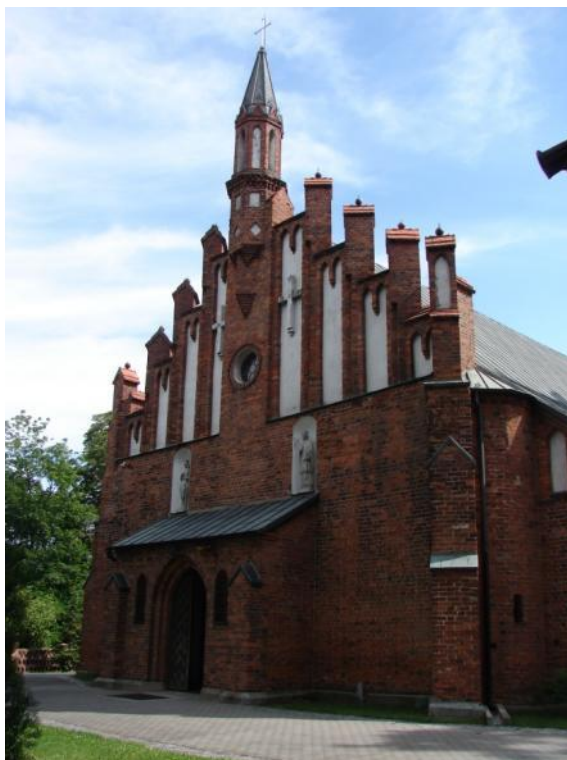
Elewacja jest zabrudzona, widoczne są wtórne uzupełnienia, wykwyty solne, pęknięcia i ubytki w murach.

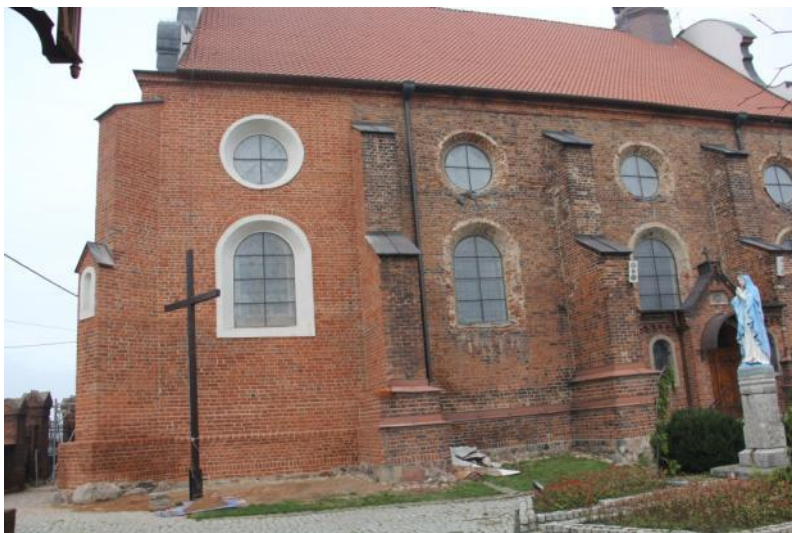
Stan techniczny elewacji jest niezadawalający – widoczne są luźne cegły i tynk, zabrudzenia powierzchni, ubytki spoin, lica ceglanego i cegieł, uszkodzenia filarów, pilastrów, attyk, gzymsów, a także lasek okiennych i kształtek profilowych.

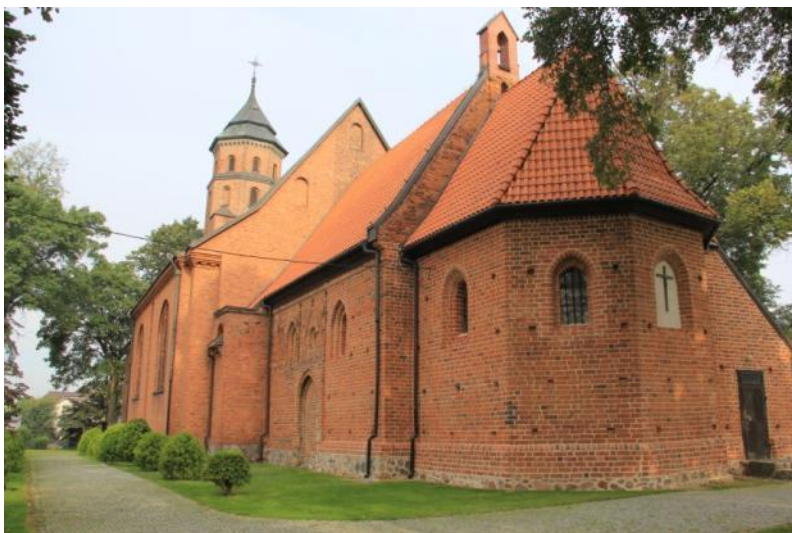
#### **44. Remont konserwatorski ścian kościoła parafialnego p.w. św. Mateusza w Bądkowie etap IV – dokończenie ściany południowej**

Kościół w Bądkowie pochodzi z 1312 r. Kościół posadowiony jest na fundamentach ceglano-kamiennych, na zewnątrz ściany są murowane ceglane na zaprawie wapiennej. Stan gotyckich elewacji kościoła jest bardzo zły. Widoczna jest destrukcja i ubytki cegieł i spoin, miejscowe pęknięcia muru; ponadto dolne partie ścian po stronie południowej porośnięte są mchem. Zniszczenie struktury cegły widoczne jest w elewacji wieży kościoła, gdzie występuje duża korozja i ubytki cegieł.

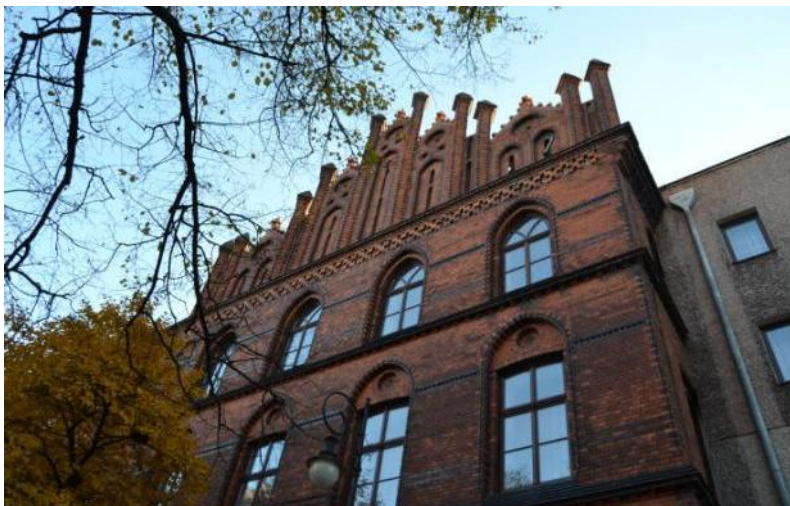
Budynek wybudowano z wykorzystaniem nowoczesnej konstrukcji żelbetowej, którą obłożono czerwoną cegłą oraz czerwonymi glazurowanymi płytkami. Stan zachowania obiektu prezentuje się źle. Powierzchnia cegieł jest mocno zanieczyszczona, pokryta szczelnymi nawarstwieniami. Obserwuje się zasolenie porowatych cegieł. Widoczne liczne ubytki lic wątku ceglanego oraz braki znacznej części spoin.

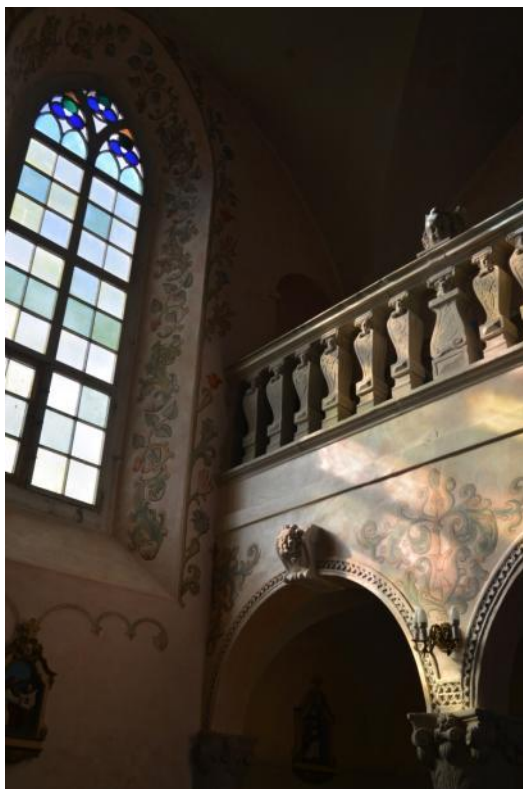
**46. Runowo Krajeńskie, kościół p.w. Świętej Trójcy, XVII w. prace ratunkowe renesansowej polichromii ścian - etap 2018**

Kościół w Runowie jest unikatowym obiektem renesansowym z elementami gotyckimi. Polichromia pochodzi z okresu budowy kościoła tj. z lat ok. 1610-1630, obrazy zostały w części przemalowane w XIX w. Widoczne są zabrudzenia polichromii, ubytki zaprawy.

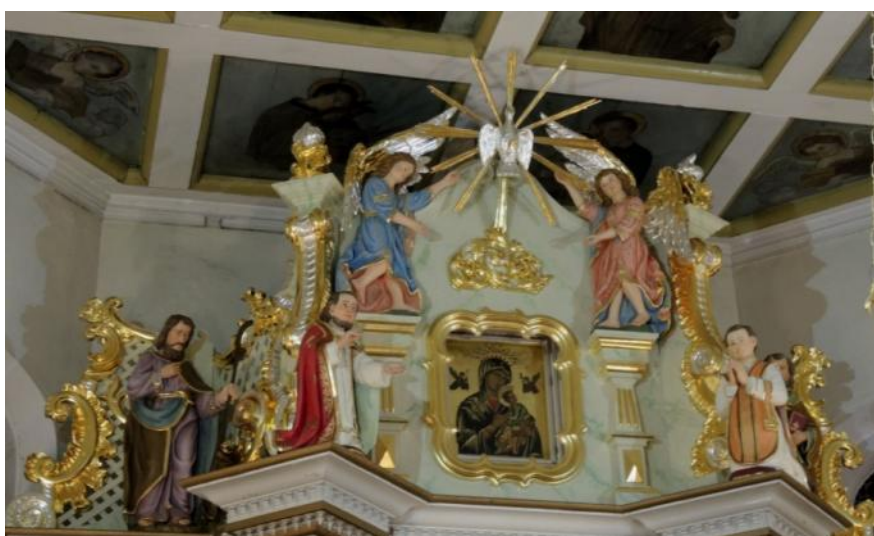
### **53. Konserwacja ołtarza głównego z kościoła parafialnego p.w. św. Bartłomieja Apostoła w Komorsku Wielkim**

Oryginalne złozenia pierwotnie wykonane w technice na poler i na mat, pokryte są wtórną nieszlachetną pozłotą, obecnie mocno poprzecierane i skorodowane. Stwierdzono bardzo słabą przyczepność zaprawy do drewna, odspojenia i ubytki. Wtórne warstwy przemalowania i wtórne złozenia występują miejscami w ubytkach drewna. Stwierdzono uszkodzenia mechaniczne drewna , brak niektórych fragmentów snycerskich, rozspojenia i szczeliny. Drewno poważnie zaatakowane przez owady. Całość mocno zabrudzona.
