## **1. Remont dachu bazyliki katedralnej p.w. Trójcy Świętej w Chełmży – nawa południowa kościoła.**

Źródło informacji oraz zdjęć zamieszczonych w niniejszym opracowaniu: udostępnione zbiory Partnerów projektu oraz zbiory Urzędu Marszałkowskiego w Toruniu.

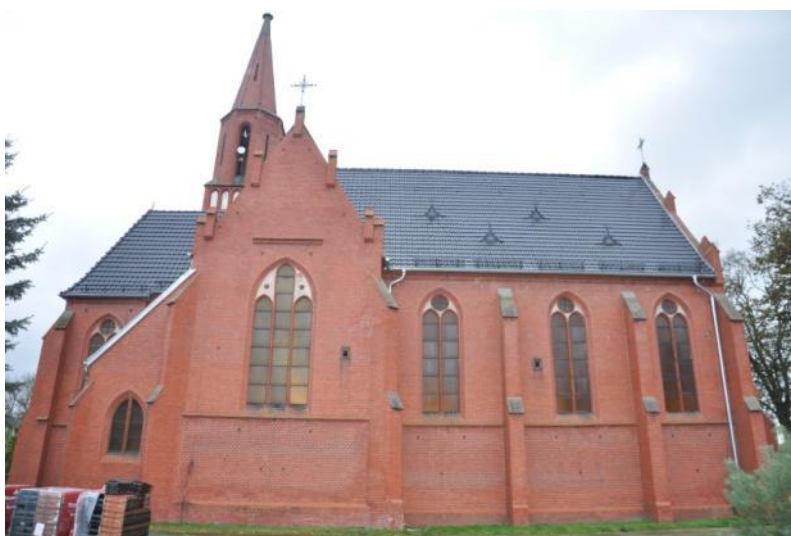
### **35. Prace remontowe dachu korpusu nawowego – II etap – kościoła p.w. św. Jana Chrzciciela w Kołdrąbju, gm. Janowiec Wielkopolski**

Kościół w Kołdrąbju wybudowany został w latach 1891-1893 w stylu neogotyckim; orientowany, murowany z cegły. Jest to budowla jednonawowa z wydzielonym prezbiterium i wieżą na styku z prezbiterium i korpusu głównego, oszarpowana do wysokości dachu. Okna zamknięte łukiem ostrym; dachy dwuspadowe, kryte dachówką. Nawa główna kościoła kryta sklepieniem krzyżowo-żebrowym. Pokrycia dachowe jest w stanie wymagającym podjęcia niezwłocznie prac remontowych. Dziurawy dach negatywnie wpływa na konstrukcję więźby dachowej oraz sklepienie kościoła. Widoczne są wewnętrzne liczne zacieki, które niekorzystnie wpływają na wizerunek kościoła.

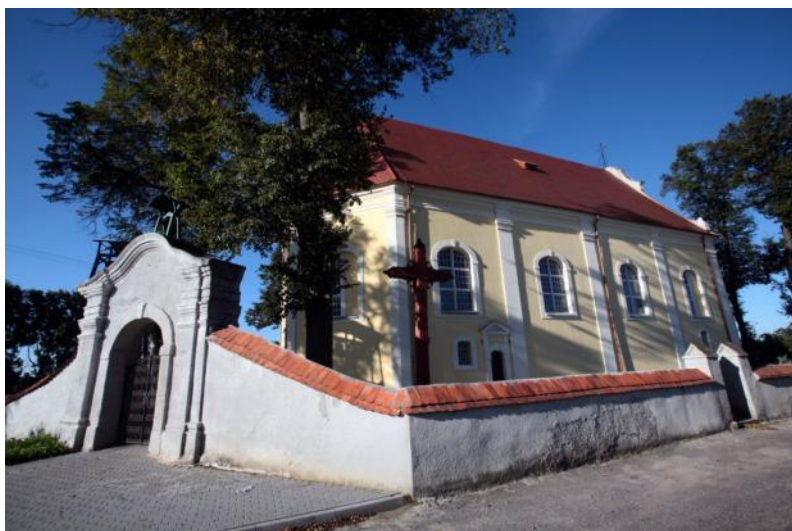
Nowe pokrycie dachowe zostało wykonane 10 lat temu, jednakże ze względu na wykonanie niezgodnie z zasadami sztuki budowlanej, pokrycie wymaga naprawy.

Ponadto dach jest nieszczelny co powoduje zalewanie kościoła, a spróchniała więźba dachowa zagraża stabilności dachu.

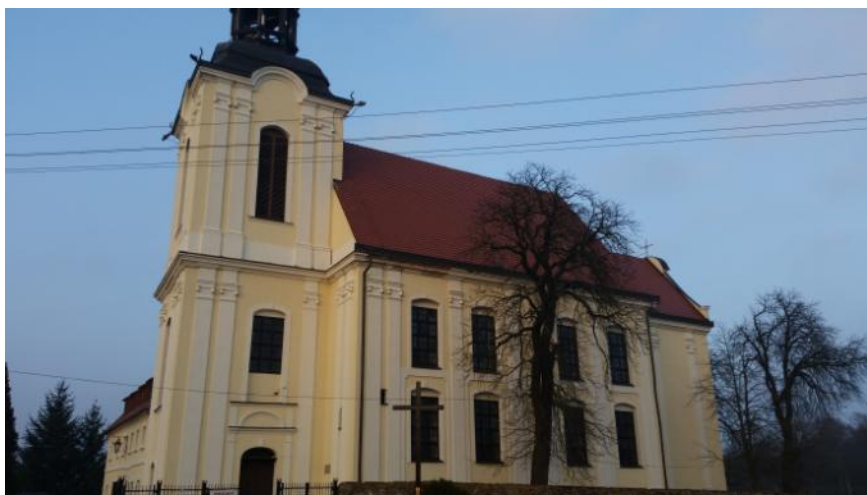
### **38. Prace konserwatorskie przy zabytkowych organach w kościele parafialnym p.w. Narodzenia NMP w Zamartem – Etap I**

Kościół parafialny p. w. Narodzenia Najświętszej Maryi Panny w Zamartem stanowi część zespołu klasztorного – dawniej OO. Bernardynów, a obecnie Karmelitów Bosych. Powstał w drugiej połowie XVIII wieku. Świątynia w typie halowo-emporowym, orientowanym, trójnawowa, z kryptą pod korpusem i prezbiterium. Najcenniejszym zabytkiem kościoła są barokowe organy z 1774 roku, które należą do najlepiej zachowanych instrumentów z tego okresu w Polsce, jednak ich stan obecny określić należy jako zły.

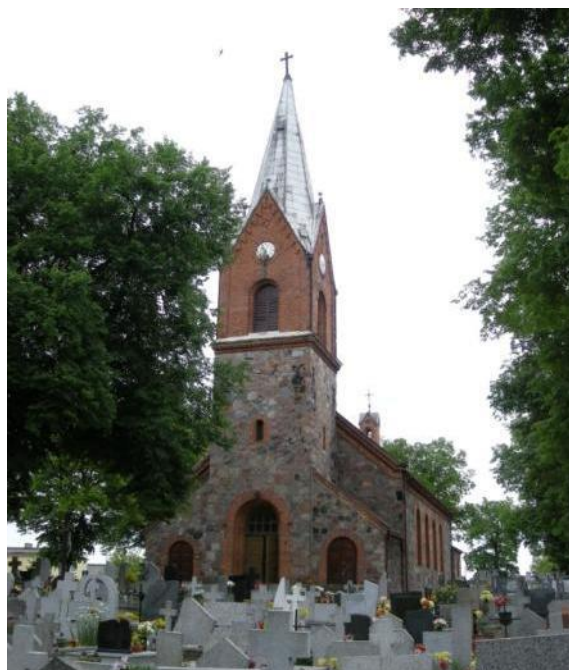
### **39. Wymiana pokrycia dachowego wraz z obróbkami blacharskimi na budynku kościoła w Lubiewie – etap II**

Dach kościoła jest w złym stanie technicznym – więźba dachowa jest zniszczona.

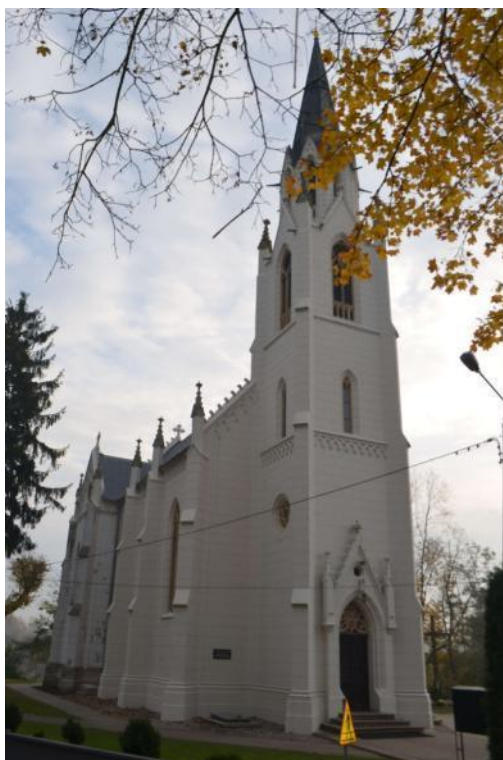
#### **41. Prace konserwatorskie przy wschodniej ścianie prezbiterium kościoła p.w. św. Wojciecha w Jabłonowie-Zamku z wyłączeniem cokołu**

Kościół pw. św. Wojciecha wraz z założeniem pałacowo-parkowym znajdujący się w centrum wsi Jabłonowo-Zamek należy do najcenniejszych obiektów architektury neogotyckiej w Polsce północnej. Kościół wzniesiono w latach 1859–1866, na planie krzyża łacińskiego, jako świątynię orientowaną, jednonawową, z 3-przęsłową nawą główną oraz węższym 2-przęsłowym prezbiterium zamkniętym 3-bocznie, z przybudówkami tworzącymi w rzucie transept. Bryła kościoła jest rozczłonkowana ze strzelistą czterokondygnacyjną wieżą po stronie zachodniej. Korpus świątyni wraz z wieżą i prezbiterium oskarpowany, kryty dachem kalenicowym, dwuspadowym. Skarpy są dwuuskokowe zakończone smukłymi pinaklami. Na szczycie sterczyn piaskowcowa iglica, o krawędziach dekorowanych żabkami z kwiatonem w zwieńczeniu. Kościół murowany, tynkowany. Wszystkie elewacje zdobione boniowaniem w tynku zwieńczone arkadkowym fryzem koronującym. Stan zachowania świątyni jest zły; szczególnie jej górne jej partie (sterczyny, kwiatony i gzymsy) są w katastrofalnym stanie. Ich uszkodzenie może przyczynić się do zniszczenia pokrycia dachowego.

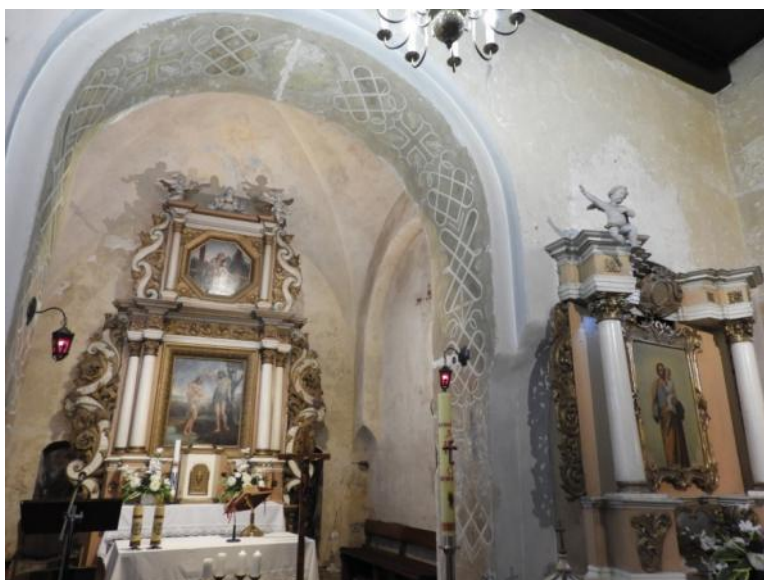
#### **42. Prace konserwatorskie na ścianach wewnętrznych kościoła p.w. św. Jana Chrzciciela w Janikowie (d. Ostrowie) III etap**

Kościół w Janikowie jest jednonawową świątynią, w stylu późnogotyckim. Korpus nawowy pochodzi z połowy XV w., nadbudowa wieży i zakrystia zostały dobudowane w 1840 r. Ściany wewnętrzne kościoła w ciągu kilkudziesięciu lat nie były konserwowane, a jedynie pokrywane kolejnymi powłokami malarskimi. Wiadomo o istnieniu co najmniej 3 dekoracji malarskich pochodzących z różnych okresów. Ściany zostały zaatakowane przez mikroorganizmy.

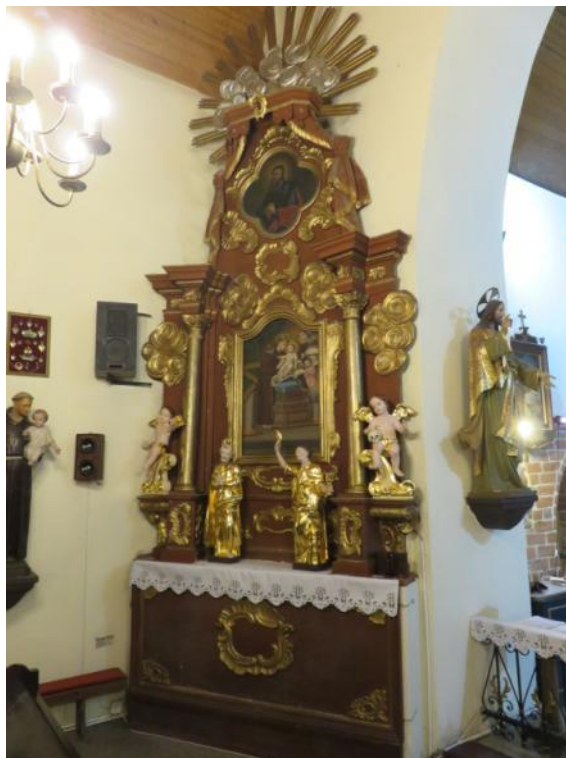
Ołtarz został poddany pracom konserwatorskim i restauratorskim w 2017 – wykonane zabiegi stanowiły I etap prac. W ramach wcześniejszych prac renowatorskich, przeprowadzonych ok. połowy XX w., założono warstwę nowej zaprawy, usuwając oryginalne; założono warstwę polichromii i złocen na żółtym podmalowaniu; złocenia wykonano w technice nieszlachetnej; drewno zostało bardzo mocno zaatakowane przez owady – struktura drewna jest znacznie osłabiona.

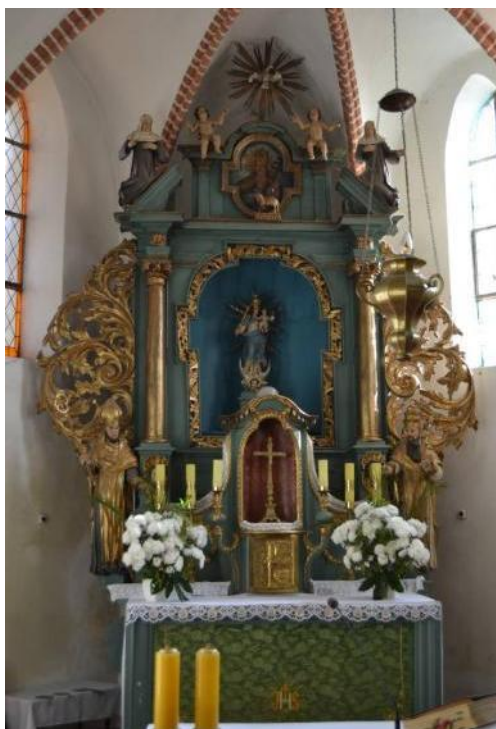
#### **48. Konserwacja ołtarza głównego z kościoła p.w. św. Marcina we Wrockach – etap V**

Ołtarz prezentuje bardzo zły stan zachowania. Przemalowany wielokrotnie zatracił swój charakter. Ponadto zaobserwowano liczne ubytki formy rzeźbiarskiej i warstw polichromii i złocen. W obiekcie ciągle żerują owady.

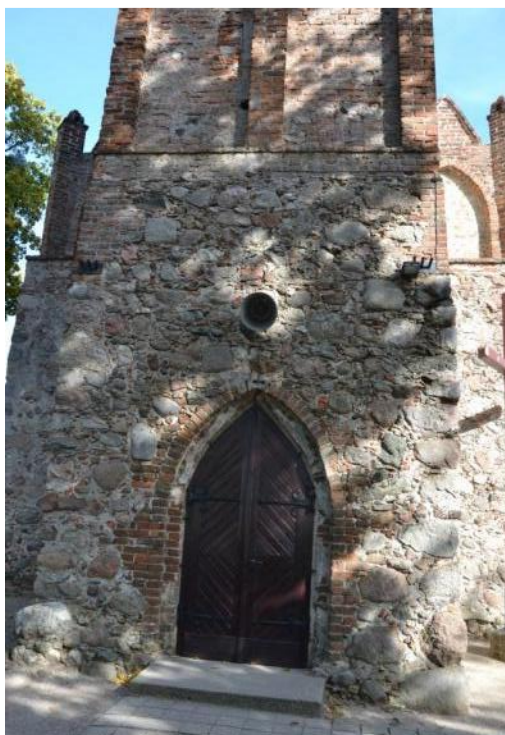
#### **49. Konserwacja elewacji kościoła p.w. św. Mikołaja Biskupa w Cielętach – etap III**

Stan zachowania elewacji jest katastrofalny i stwarza poważne zagrożenie dla osób przebywających w pobliżu.

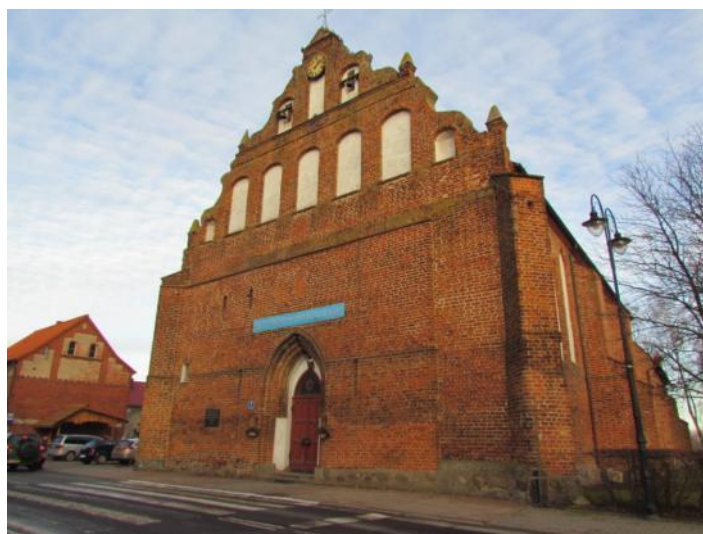
#### **50. Konserwacja elewacji zachodniej kościoła parafialnego p.w. św. Katarzyny Aleksandryjskiej w Łasinie. Przypory elewacji zachodniej**

Stan techniczny elewacji jest niezadawalający. Widoczne są liczne zabrudzenia, wtórne uzupełnienia, zniszczone lica cegieł i kształtki, wykwity solne, ubytki cegieł.

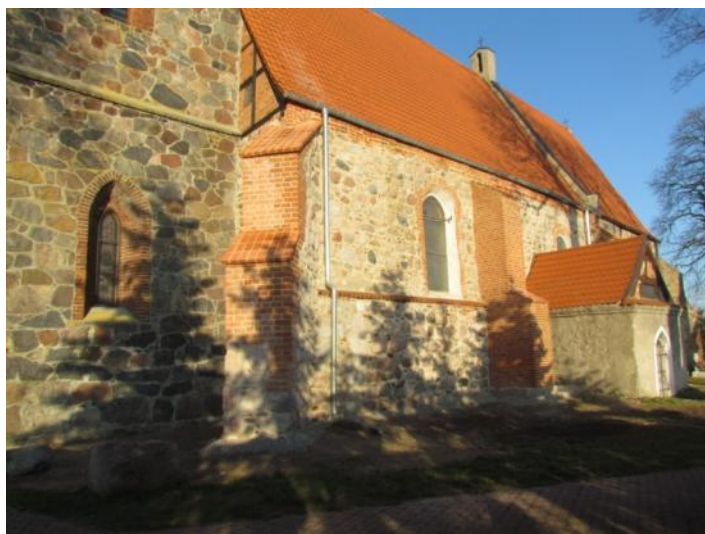
**51. Konserwacja elewacji ceglano-kamiennych kościoła p.w. Wniebowzięcia NMP w Dźwierznie.**  
**Elewacja południowa kościoła – III etap prac**

Stan elewacji jest niezadawalający. Widoczne są zabrudzenia, wtórne uzupełnienia cegieł i spoin, uszkodzenia cegieł i kształtek, wykwity solne, ubytki cegieł, lica ceglanego, gzymsów, spoin, rysy i pęknięcia muru, wtórne tynki cementowe.

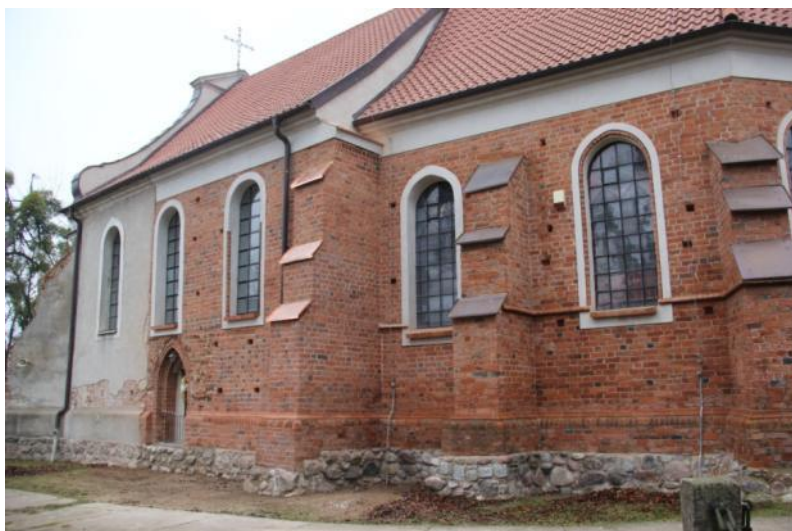
**52. Remont konserwatorski elewacji kościoła parafialnego p.w. św. Jakuba w Płonnem, strona południowa – dokończenie**

Obecnie poprzez zniszczone ściany przenika woda i wilgoć do wnętrza kościoła, powodując jego zagrzybienie i niszczenie.

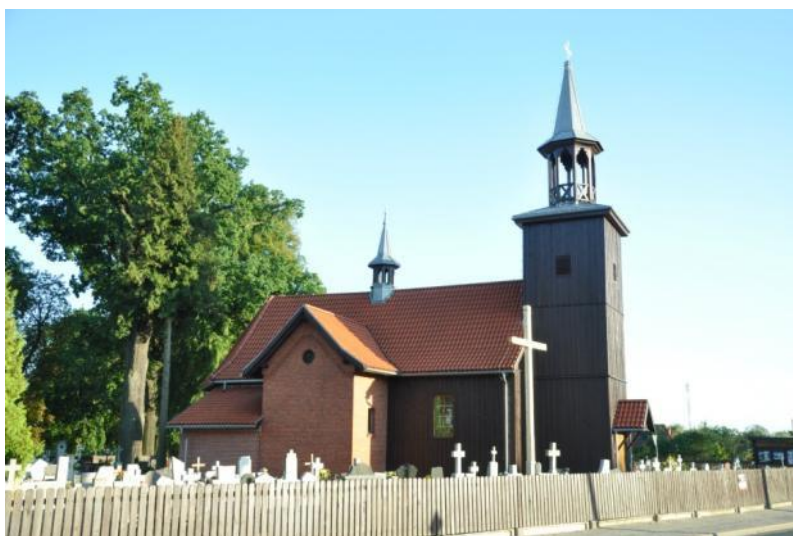
Od kilku lat trwa proces przywracania właściwej dla zabytku estetyki oraz stanu technicznego kościoła. Obecnie kontynuacji konserwacji wymagają pozostałe polichromie m.in. wyjęte belki w trakcie prac remontowych kościoła. Pozostawienie ich bez konserwacji może się przyczynić do ich trwałej utraty.

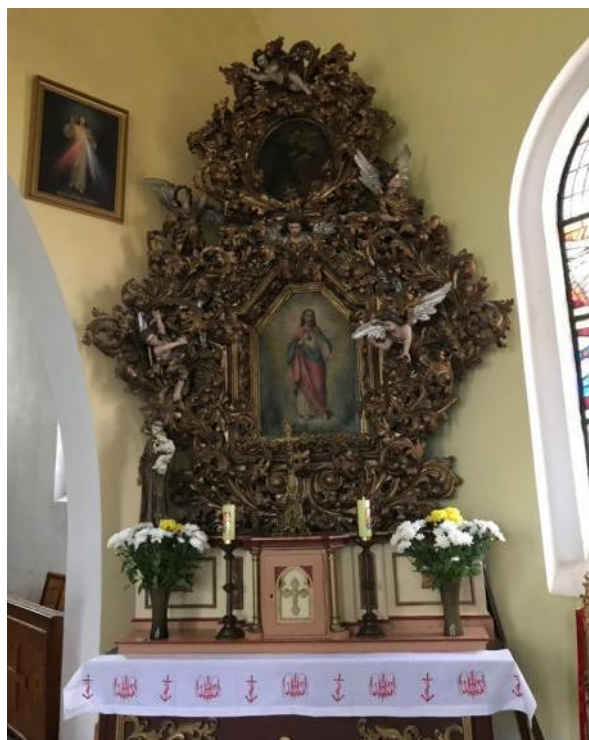
#### **55. Konserwacja barokowego ołtarza bocznego z kościoła p.w. św. Wojciecha w Stodołach – etap 2018**

Ołtarz jest w bardzo złym stanie. Widoczna jest destrukcyjna działalność owadów; drewno niektórych elementów snycerskich jest prawie całkowicie zdegradowane. Istnieje potrzeba utwardzenia drewna, ewentualnej wymiany niektórych elementów konstrukcyjnych dla poprawienia statyki ołtarza.

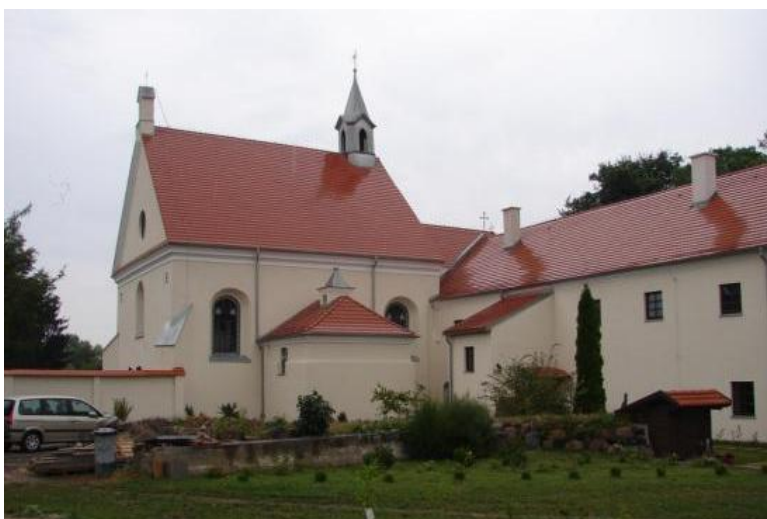
**56. Nieszawa, kościół pofranciszkański p.w. Znalezienia Krzyża Świętego (XV w): etap 2018, prace wewnątrz kościoła**

Przedostające się do wnętrza kościoła wody opadowe i gruntowe spowodowały silne zawilgocenie obiektu, co objawiło się licznymi zaciekami i zagrzybienie. W wyniku dotychczasowych prac remontowych dachu i ścian zewnętrznych osuszono kościół. Skuto tynki, wykonano izolację przeciwwilgociową i zabiegi odgrzybienia. Obecnie niezbędny jest dalszy etap prac związanych ze ścianami obiektu.

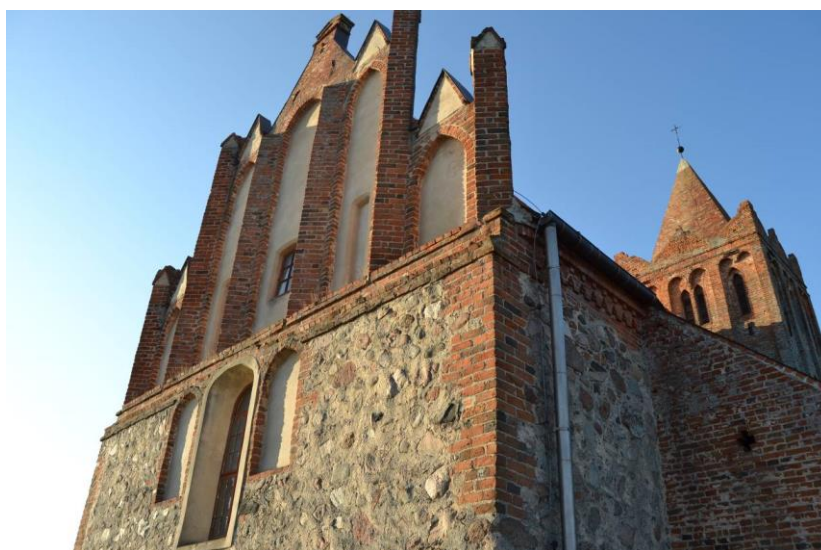
### **57. Remont kościoła p.w. św. Apostołów Piotra i Pawła w Dębowej Łące – etap VI**

Stan zachowania elewacji jest katastrofalny i stwarza poważne zagrożenie dla osób przebywających w pobliżu. W latach 2012–2016 przeprowadzono najpilniejsze prace. Po wykonanych pracach obserwuje się wzrost zainteresowania kościołem. Stan zachowania pozostałych elewacji jest katastrofalny.

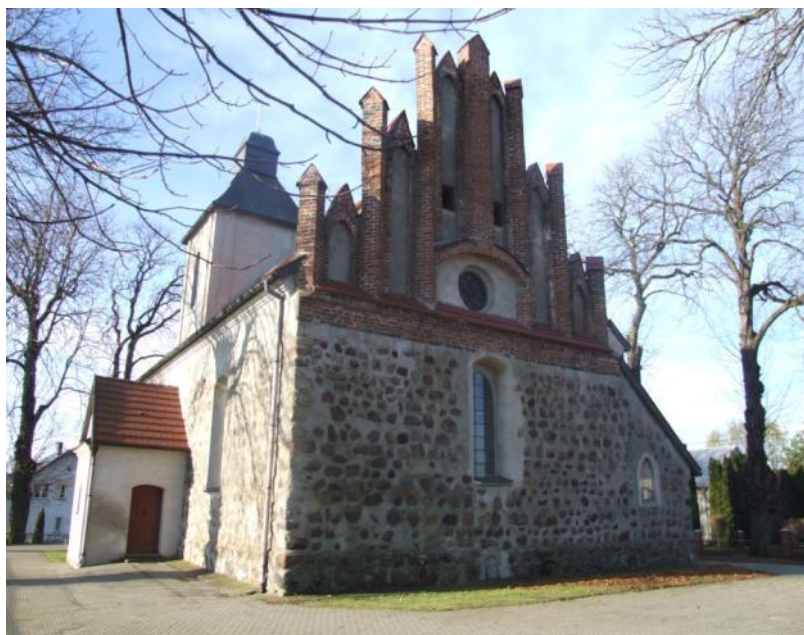
### **58. VIII etap prac konserwatorskich przy kościele p.w. św. Mikołaja w Radominie**

Niszczące skutki wieloletniego zawilgocenia murów objawiały się daleko posuniętą dezintegracją zapraw oryginalnych i wtórnych na elewacjach oraz ścianach wewnętrznych kościoła.

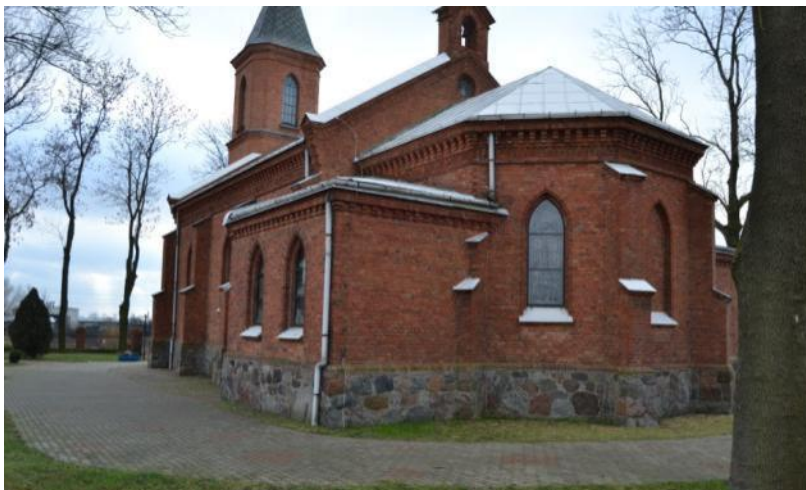
Stan zachowania tego dachu obiektu prezentuje się źle. Powierzchnia blachy mocno skorodowana i odkształcona. W wielu miejscach utraciła swoją szczelność.

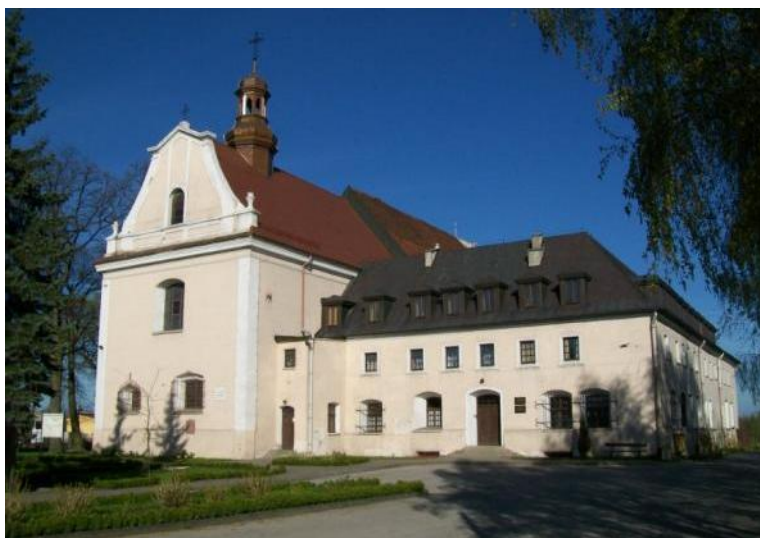
Stan dachu klasztoru wymagał remontu – widoczne były uszkodzenia gzymsu, spękania i silne zacieki spowodowane wlewaniem się wody opadowe. Naprawy wymagały niektóre kominy, konieczna była wymiana blacharski i rynien, wymiana części pokrycia dachowego. Wilgoć sprzyja rozwojowi grzybów i pleśni, które wnikają w mury i elementy drewniane.

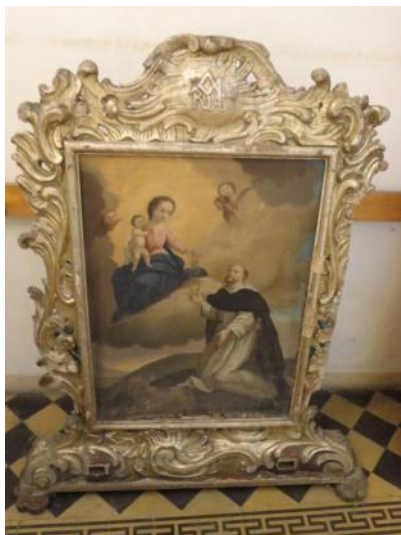
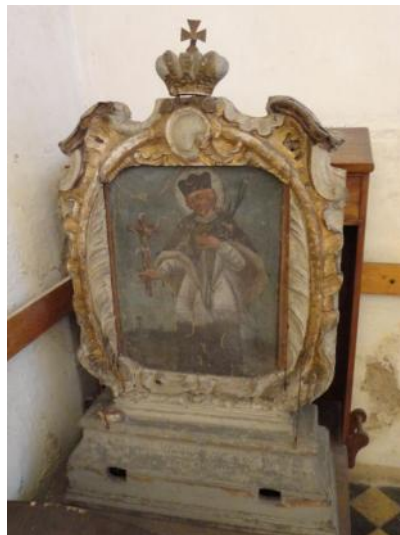
Zabytki ruchome z wyposażenia kościoła znajdują się w złym stanie. Występują liczne spękania warstw technologicznych. Widoczne są ubytki zaprawy i drewna. Zalecana jest pełna konserwacja zabytków. Feretryony są mocno naruszone przez owady.

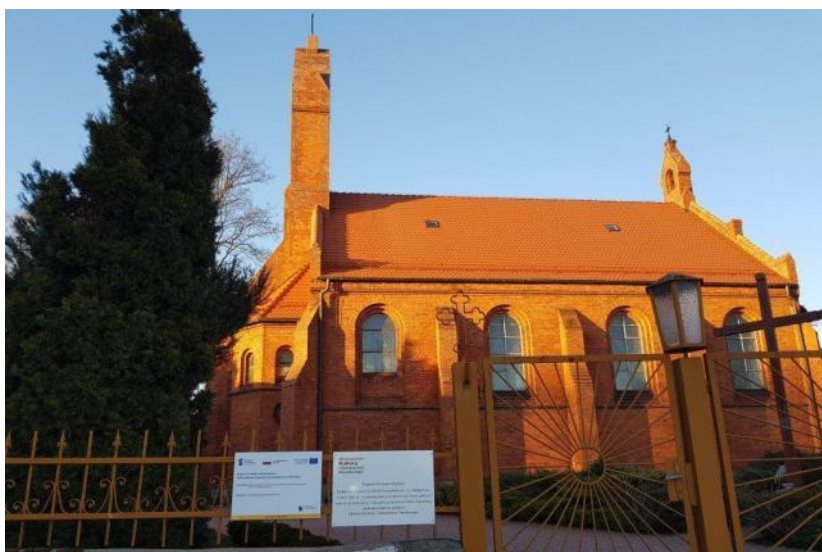
Dach nawy głównej wielokrotnie naprawiany, na skutek skruszałego spoiwa, przy silnych wiatrach dach narażony jest na ciągłe przemieszczenia i wypadanie dachówek.

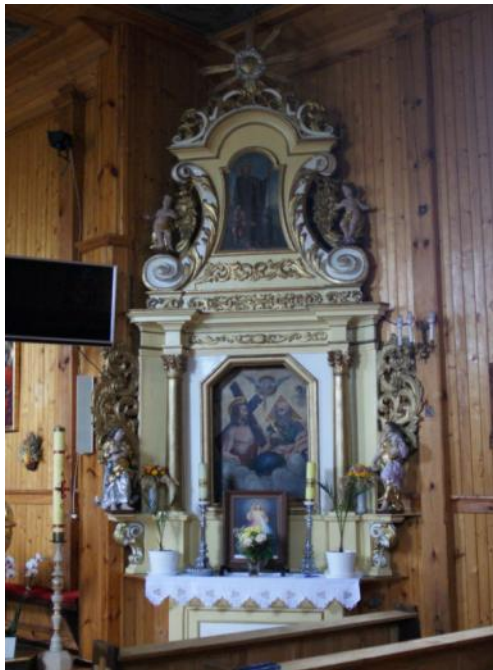
Ołtarz jest w stanie niezadawalającym. Widoczne są wtórne nieszlachetne nawarstwienia – zaprawy, przemalowania i przezłocenia.

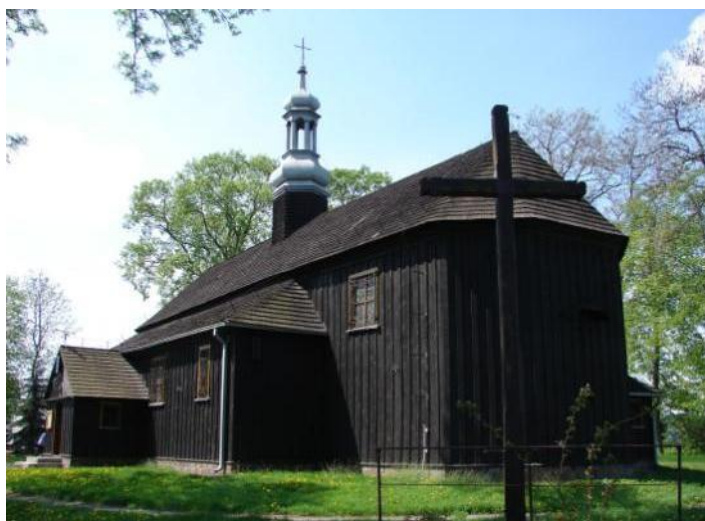
Stwierdzono znaczne zużycie i zniszczenie pokrycia dachu i więźby dachowej; widoczne są skutki żerowania owadów.

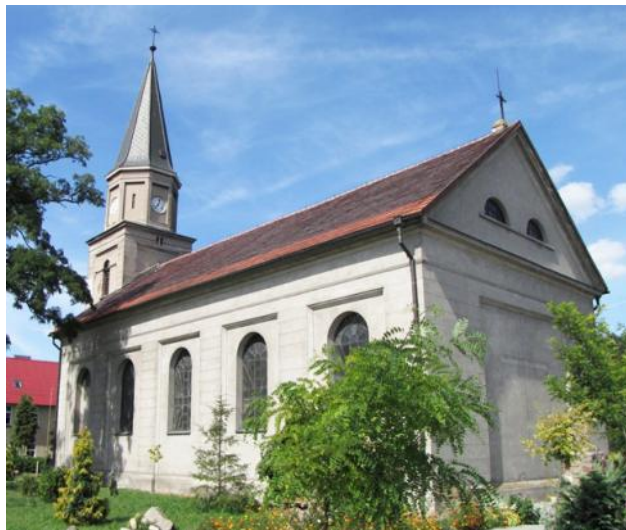
Kościół w Polanowicach wzniesiono w 1838 r. w stylu późnoklasycystycznym. W 1910 r. do korpusu dodana została wieża – dzwonnica z dwukondygnacyjnym portalem z piaskowca. Stan zachowania miejscowo jest bardzo zły.

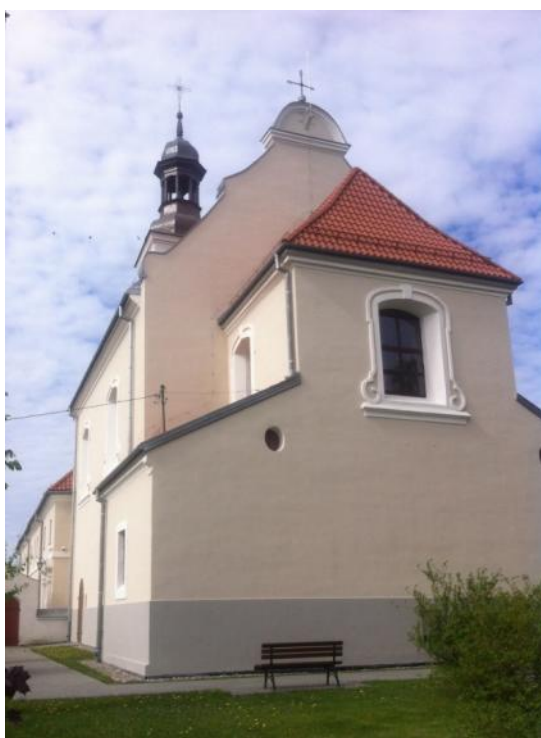
Klasztor jest budowlą piętrową, posadowioną częściowo na sklepionych piwnicach, przykryty dachem wielospadowym. Obecny zły stan zachowania elewacji, liczne szczeliny, pęknięcia, stały się drogą wnikania wody w strukturę tynku, co przyczynia się do uruchomienia procesów destrukcyjnych polegających na odsypywaniu się tynku od podłoża. Powierzchnia tynków jest brudna, farba spłukana i łuszczy się intensywnie.

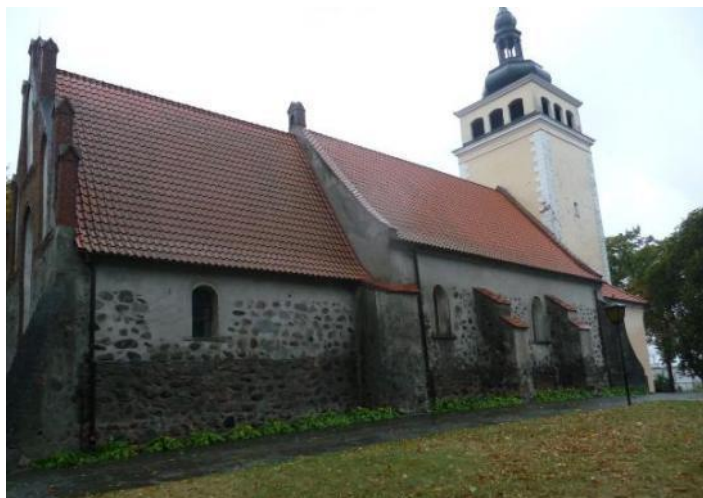
Główny problem stanowi całkowite uszczelnienie powierzchni murów obwodowych wtórnymi, cementowymi tynkami i spoinami. Bezpośrednie otoczenie kościoła zalano szeroką, przylegającą do samego muru betonową opaską. Konsekwencją uszczelnienia ścian i gruntu wokół kościoła jest intensyfikacja procesów korozyjnych przebiegających w strukturze muru, zawilgocenie materiałów budowlanych sprzyja powstawaniu zniszczeń solnych oraz korozji biologicznej.

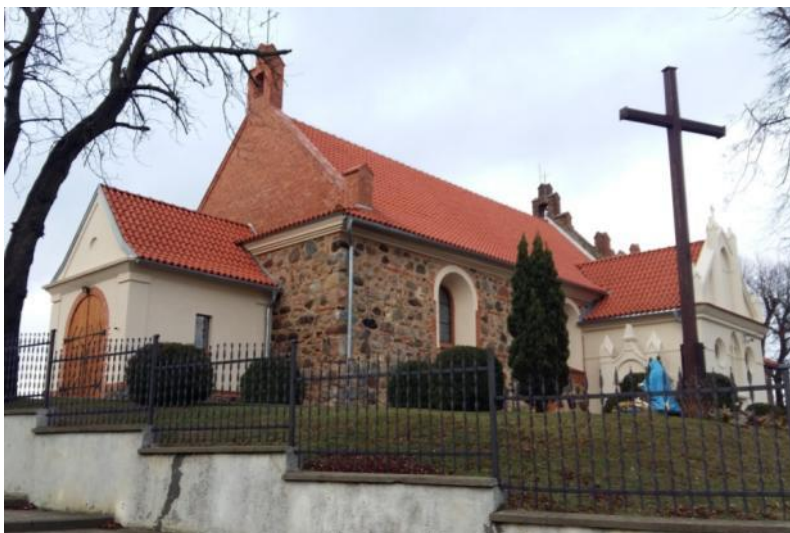
Obecny stan zabytku wymaga szybkiej interwencji konserwatorskiej w zakresie konserwacji wątku kamienno-ceglanego i ceglanego elewacji. Nałożone na zachowane, delikatne, oryginalne wapienno-piaskowe zaprawy, szczelne tynki cementowe powodują ich powolne zasalanie i osypywanie. Porażenie obiektu mikroorganizmami sprzyja utrzymaniu wysokiej wilgotności, która jest jedną z głównych przyczyn zniszczeń. Spękania umożliwiły wodzie głębszą penetrację, czego wynikiem jest mocne wypłukanie zaprawy wiążącej mur.

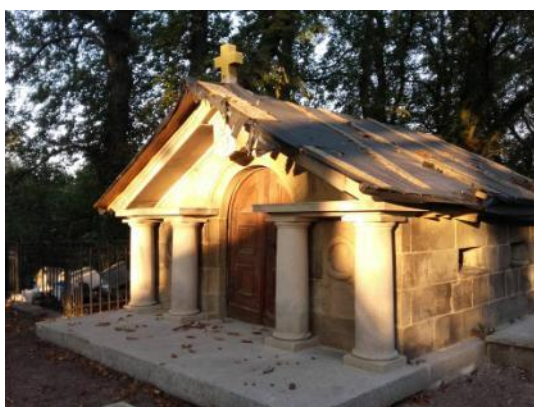
Zabytek znajduje się w bardzo złym stanie. Widoczne są wypadające cegły, spękana powierzchnia piaskowców, zawilgocenie, glony.

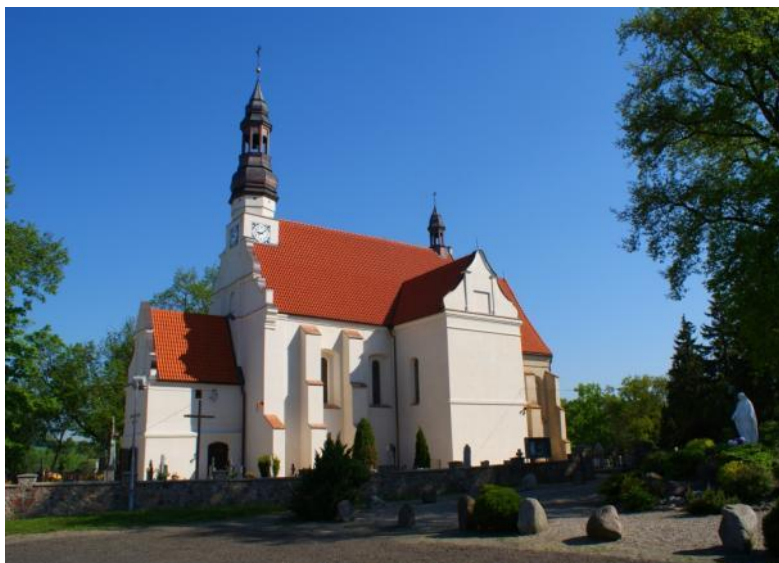
cmentarza z XIX w. oraz spichlerzem przy plebani z końca XVIII w – tworzy wartościowy zespół zabytkowy. Posadzka w kościele jest w złym stanie technicznym.

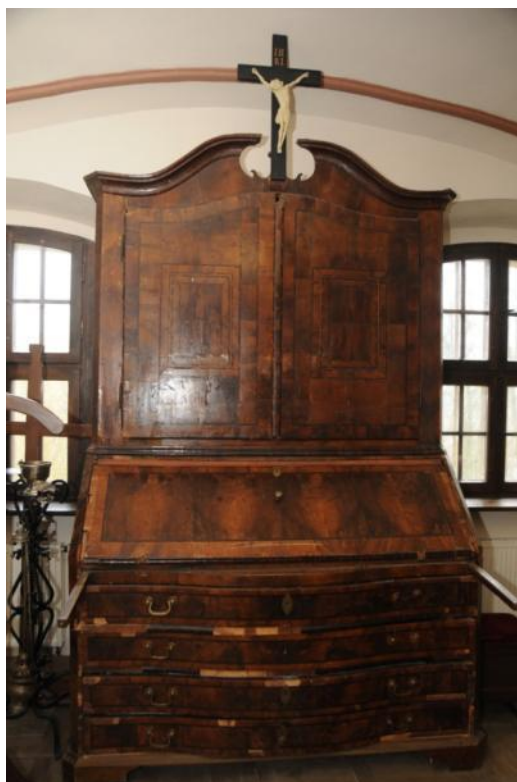
Szafy zakrystyjne – barokowe, z ok. 1700 r. o charakterze komód na paramenty kościelne, doły z szufladami, nastawa z zamykaną pokrywą oraz węższą nastawą z dwójgiem płycinowych drzwiczek.

Obiekt zaatakowany przez owady; widoczne ubytki drewna, brak elementów rzeźbiarskich, odspojenia.

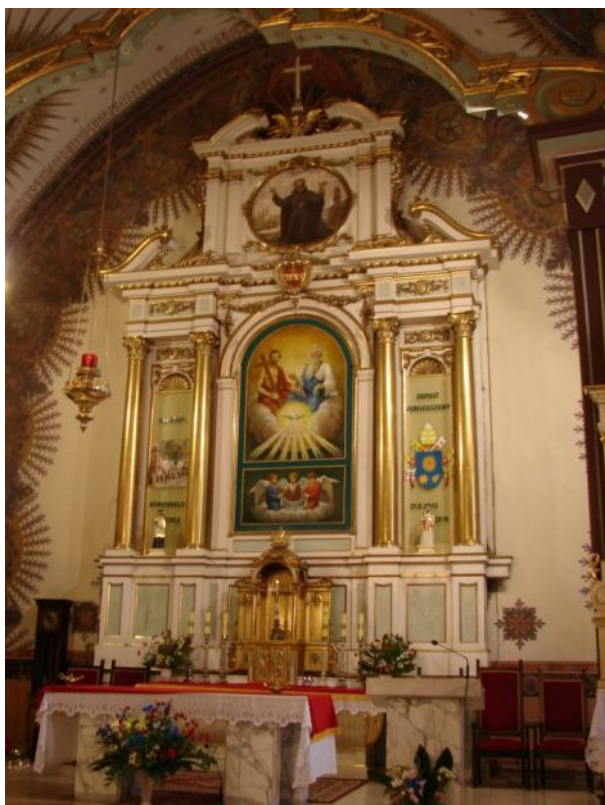
#### **101. Prace konserwatorsko-restauratorskie przy zabytkach z kościoła parafialnego p.w. Świętej Trójcy w Rypinie – etap 2018**

Stan nastawy ołtarzowej i tabernakulum określa się jako zły.

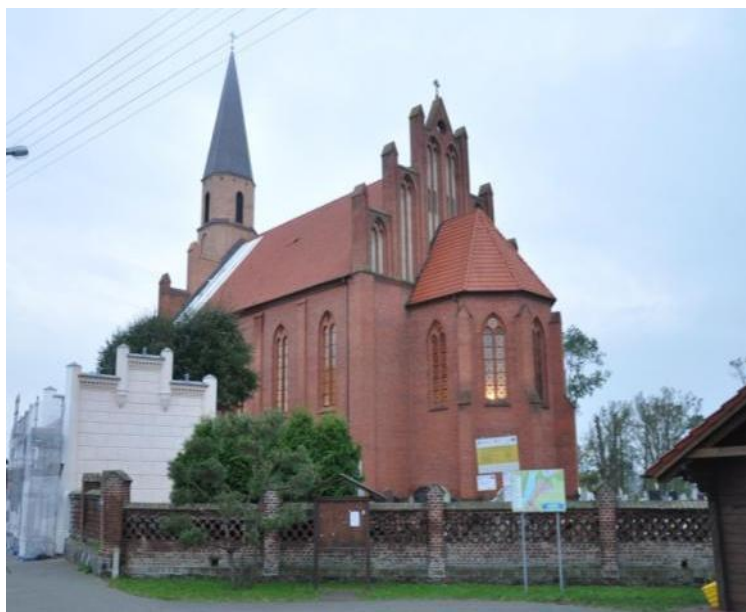
#### **102. Prace konserwatorskie ogrodzenia (I etap) w zespole kościoła parafialnego p.w. Świętej Trójcy w Raciążu**

Ogrodzenie jest w złym stanie, z licznymi ubytkami: cegła mocno zniszczona wymagająca pilnej konserwacji bądź wymiany. Mauzoleum mocno zawilgocone konieczne podjęcie prace w celu wyeliminowania zawilgocenia oraz przywrócenia prawidłowej estetyki elewacji i wnętrza.

Stan zachowania ogrodzenia zagraża bezpieczeństwu. W ostatnich latach Parafia w celu uratowania obiektu wymieniła pokrycie dachowe mauzoleum. Jednak żeby ratować przed dalszym niszczeniem wymagana jest kontynuacja prac remontowych.

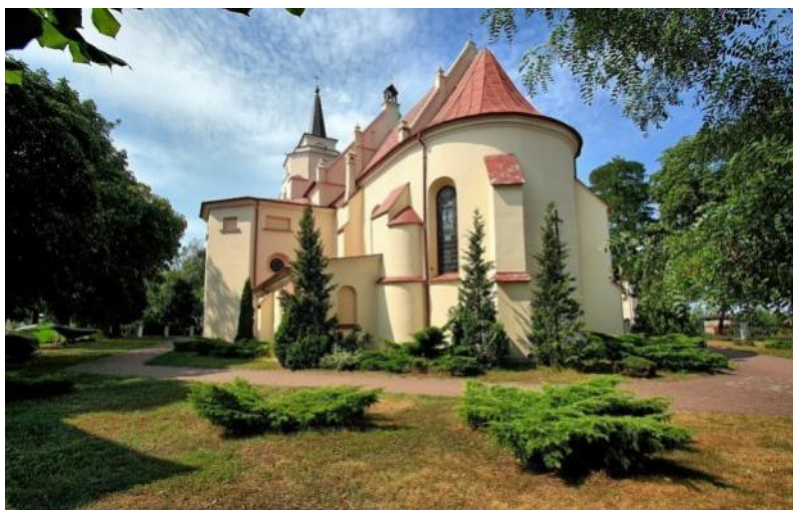
Obecnie poprzez zniszczoną więźbę i częściowo pokrycie dachu przenika woda i wilgoć do wnętrza kościoła powodując jego zagrzybienie i zniszczenie.

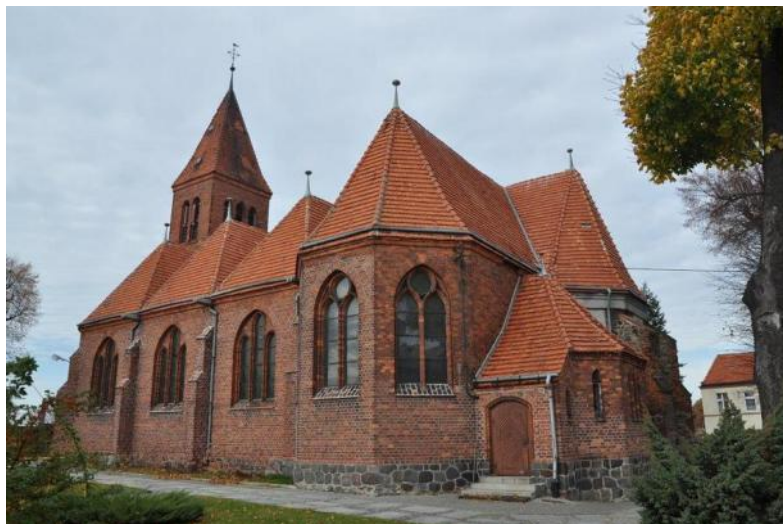
#### **106. Remont dachu – części prezbiterium, kościoła parafialnego p.w. śś. Apostołów Szymona i Judy Tadeusza w Wąbrzeźnie**

Pokrycie dachu jest w bardzo złym stanie; zaobserwowano luźne dachówki; nieszczelności dachu powodują wnikanie wilgoci w głąb kościoła.

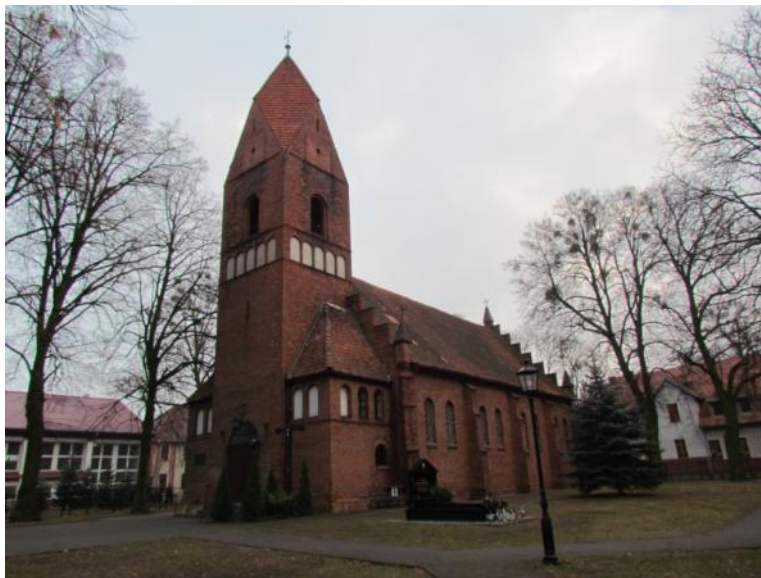
Stan techniczny dachu kościoła jest obecnie bardzo niepokojący ze względu na duże i szybko postępujące procesy niszczenia. Konstrukcji więźby ulega niebezpiecznemu odkształceniu.

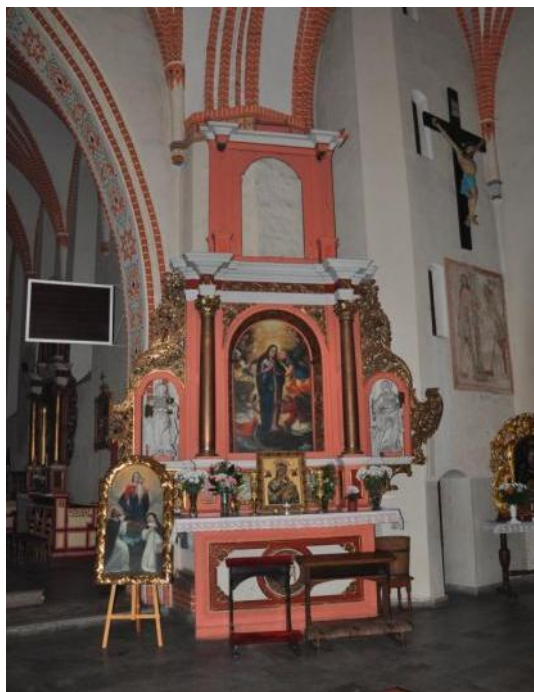
Obecnie ołtarz pokrywa kilka warstw przemalowań. Współczesna warstwa malarska jest w kolorze białym i różowym, występuje ze złoceniami wykonanymi szlagmetalem, całkowicie skorodowanymi.

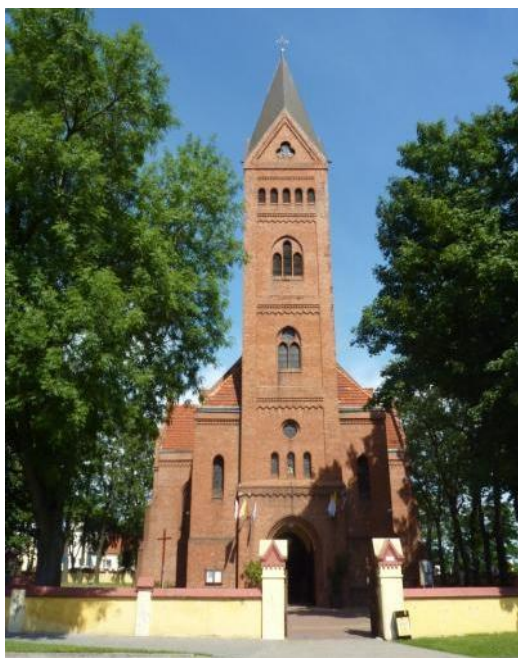
### **113. Konserwacja fragmentu elewacji północnej kościoła parafialnego w Lubrańcu**

Elewacja kościoła jest zniszczona, widoczne są ubytki cegły, łuszczenie się. Istotnym problemem są spoiny wykonane z zaprawy cementowej, które powodują przenikanie wilgoci w głąb murów i wnętrza kościoła.

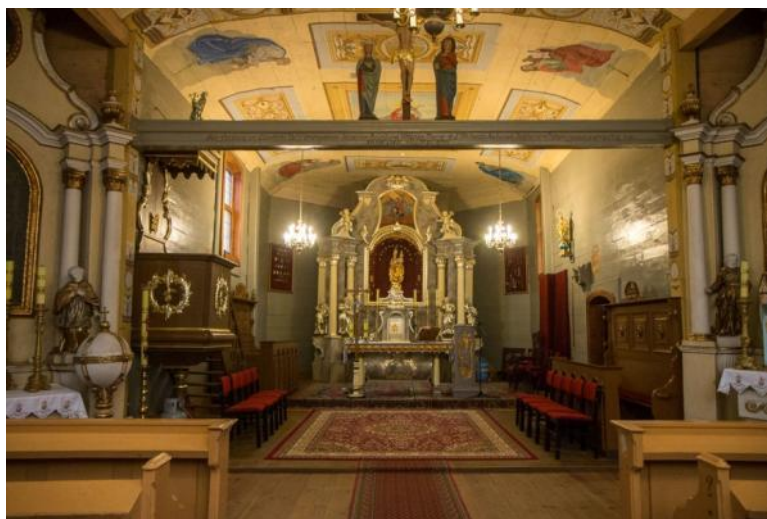
#### **114. Prace konserwatorskie opracowania malarskiego ścian i stropu nawy bocznej prawej kościoła p.w. św. Michała Archanioła w Siedlimowie**

Po pracach wzmacniających zręb budynku we wnętrzu kościoła widoczne są wymienione belki. Są spękane na skutek wysychania. Oryginalna polichromia została dwukrotnie przemalowana. Drugie przemalowanie jest słabo związane z podłożem i w wielu miejscach się łuszczy.

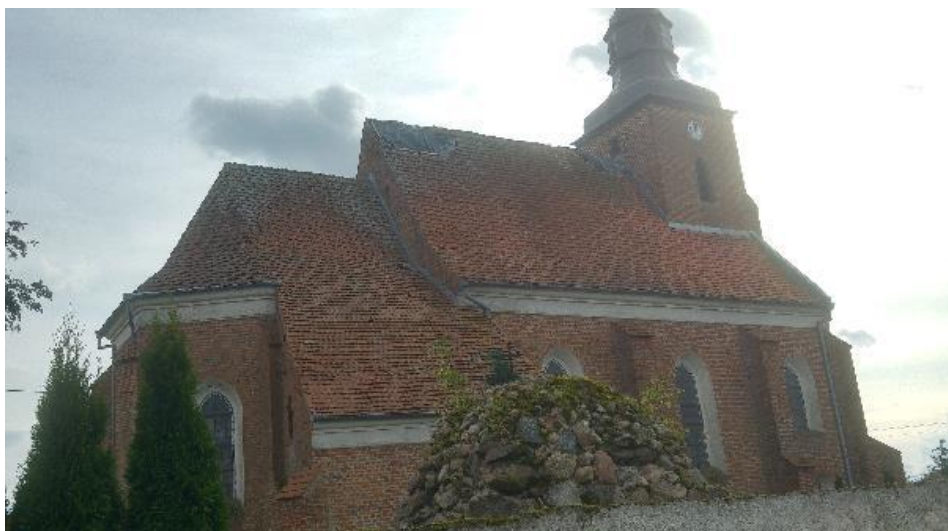
#### **120. Remont dachu kościoła parafialnego p.w. św. Mateusza Apostoła i Ewangelisty w Wałdowie – etap I**

Kościół parafialny p.w. św. Mateusza Apostoła i Ewangelisty w Wałdowie pochodzi z 1621 roku. Budowla o cechach gotycko-renesansowych, jednonawowa, orientowana, na planie prostokąta, zakończona jednoprzęsłowym prezbiterium zamkniętym trójbocznie, z przyległą od północy zakrystią. Od zachodu do nawy przylega wieża na planie kwadratu, z kruchtą w przyziemiu. Dachy siodłowe na więźbie płatwiowo-kleszczowej. Pokrycie dachu w bardzo złym stanie technicznym, dachówka z pęknięciami, ubytkami, zniszczona erozją. Płaszczyzny dachu ze znacznymi odkształceniami. Więźba kościoła w stanie złym, z dużą próchnicą części elementów konstrukcyjnych.

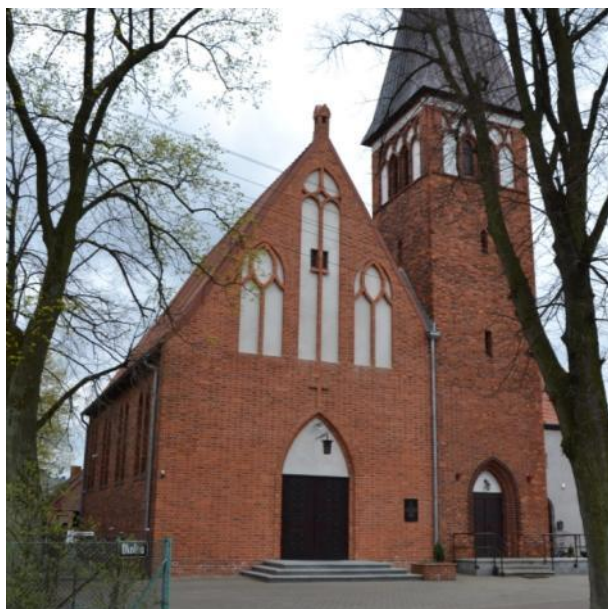
### **121. Konserwacja elewacji kościoła p.w. Opatrzności Bożej w Toruniu - etap I**

Mury kościoła są w złym stanie i wymagają pilnej interwencji konserwatorskiej. Cegłę pokrywają szare i czarne nawarstwienia na ok. 80% powierzchni muru. Powierzchnia cegły się łuszczy i odpada. W pasie przyziemia, a także wzdłuż rur spustowych mury są zawilgocone i zainfekowane glonami i bakteriami.

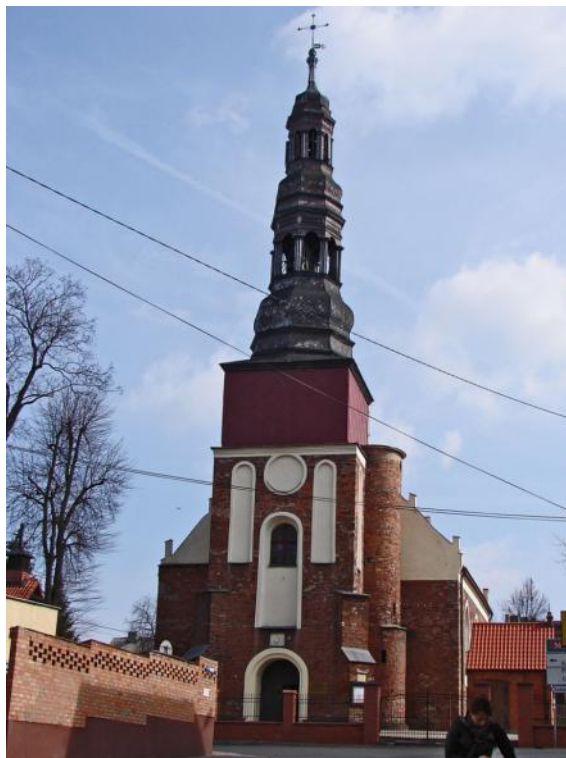
### **122. Konserwacja elewacji kościoła p.w. św. Andrzeja w Koronowie – etap V**

Elewacja kościoła jest zniszczona, widoczne są ubytki cegły, łuszczenie się. Istotnym problemem są spoiny wykonane z zaprawy cementowej, które powodują przenikanie wilgoci w głąb murów i wnętrza kościoła.

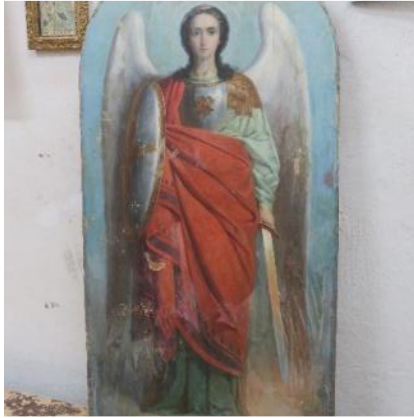
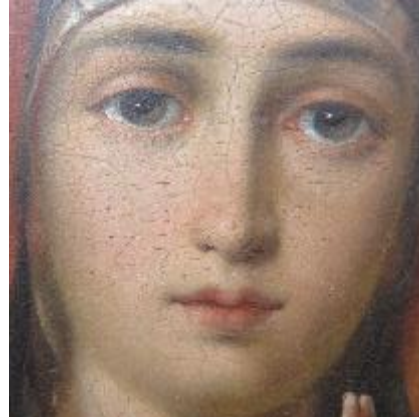
Ikony z cerkwi filialnej w Grudziądzu charakteryzują się znacznym pociemnieniem powierzchni – pożółkły werniks. Występują również spękania i ubytki warstw malarskich. Niektóre z nich zaatakowane zostały przez owady.

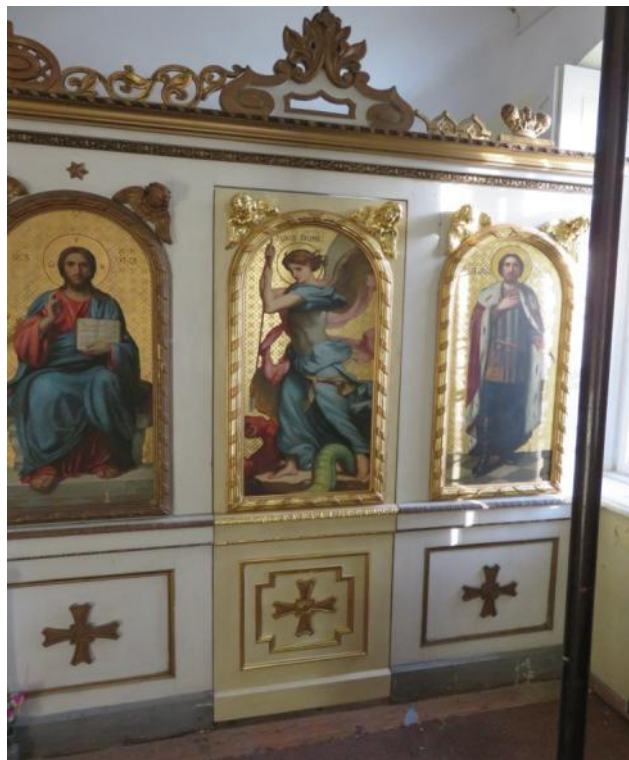
**125. IV etap prac konserwatorskich i restauratorskich przy ikonostasie z Parafii Prawosławnej p.w. św. Aleksandra w Aleksandrowie Kujawskim**

W roku 2015 przeprowadzono pierwszy etap prac konserwatorskich i restauratorskich części ikonostasu wraz z ikonami, obecnie prace są kontynuowane. Ikonostas pochodzi z II poł. XIX w, jest to sztuka cerkiewna, warsztat rosyjski, ikony wykonane na desce. Architektura ikonostasu została wielokrotnie przemalowana na białe. Złocenia przetarte na skutek użytkowania obiektu, w wielu miejscach przemalowane złotą farbą. Odwrotnie również zostało wielokrotnie przemalowane, miejscami jest przypalone. Ikony są pociemniałe, przypalone, miejscami przemalowane. Nieprzykryte przemalowaniami fragmenty złocen ikonostasu posiadają przetarcia aż do czerwonego pulmentu.

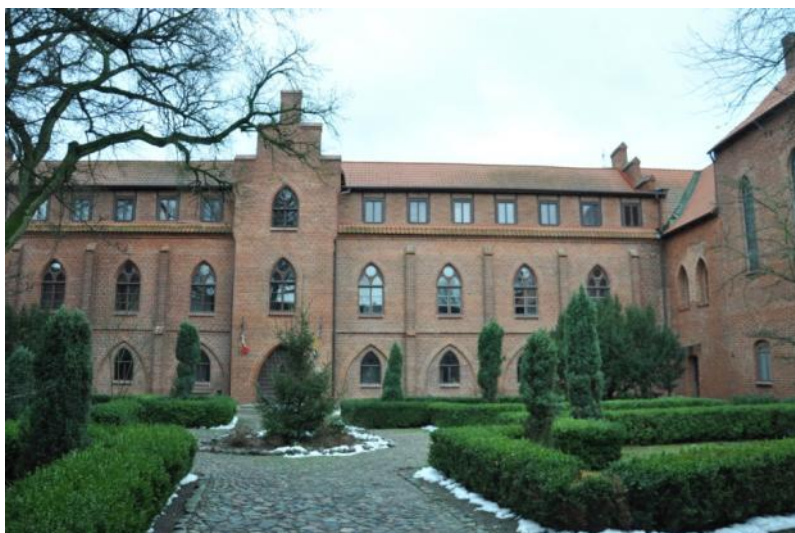
**126. Prace konserwatorskie i restauratorskie (III część) elewacji północnej i wsch. skrzydeł dziedzińca zamku w miejscowości Zamek Bierzgowski**

Stan elewacji zamku jest dalece niezadowalający. Widoczne są liczne objawy zniszczeń zarówno wywołanych naturalnym niszczeniem jak i niewłaściwymi działaniami remontowymi, np. cementowe uzupełnienia zapraw w spoinach w kondygnacji przyziemia. Prace planowane na 2018 r. stanowią kolejny etap prac konserwatorskich prowadzonych na Zamku.

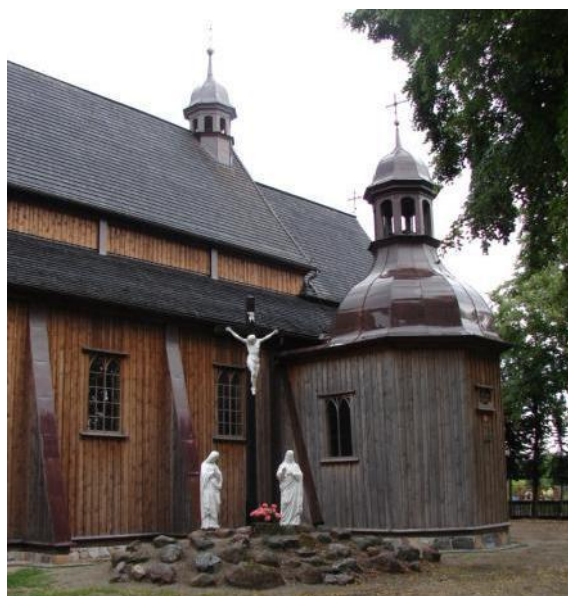
**130. Prace konserwatorskie przy polichromiach ściennych kościoła p.w. św. Mikołaja Biskupa w Pieraniu – obraz: Archanioł Michał**

Monumentalny drewniany kościół w Pieraniu wzniesiony został w latach 1732-1743, jako założenie pielgrzymkowe. W roku 1754 wewnątrz kościoła pozyskało polichromie; zostały one następnie trzykrotnie przemalowane w XIX i XX w. W latach 2012-2017 przeprowadzono prace konserwatorskie polegające na usunięciu trzech warstw monochromii, wzmocnieniu podłoża, uzupełnieniu ubytków warstwy malarskiej, usunięciu przemalowań i wzmocnieniu struktury podłoża. Obecnie niezbędna jest kontynuacja rozpoczętych prac.
