## **1. Remont dachu bazyliki katedralnej p.w. Trójcy Świętej w Chełmży – nawa południowa kościoła.**

Źródło informacji oraz zdjęć zamieszczonych w niniejszym opracowaniu: udostępnione zbiory Partnerów projektu oraz zbiory Urzędu Marszałkowskiego w Toruniu.

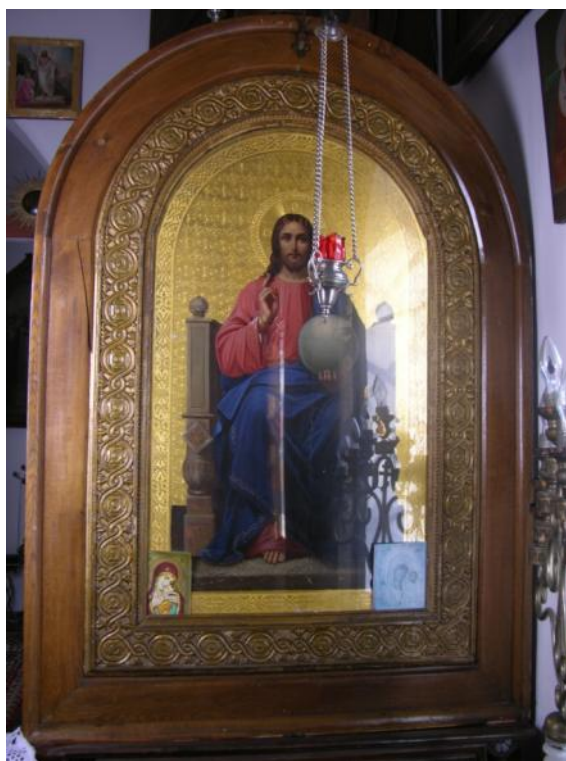
### **133. Kolejny etap prac konserwatorskich i restauratorskich przy obiektach cerkiewnych z Parafii Prawosławnej p.w. św. Mikołaja we Włocławku**

Ikona Chrystus Salvator Mundi w drewnianej oprawie – rama posiada liczne ubytki, jest przemalowana. Ikona Serafim Sarowski – wykonana w technice olejnej na podobraziu płóciennym. Ikona znajduje się w złym stanie technicznym. Obiekt wymaga szybkiej konserwacji – obszar dłoni i twarzy świętego jest rozdarty. Linie krosna odcisnęły się na licu. Widoczne jest duże, podłużne rozdarcie w partii kolan świętego. Ikona jest pociemniała i zabrudzona, rama ma ubytki drewnianych elementów.

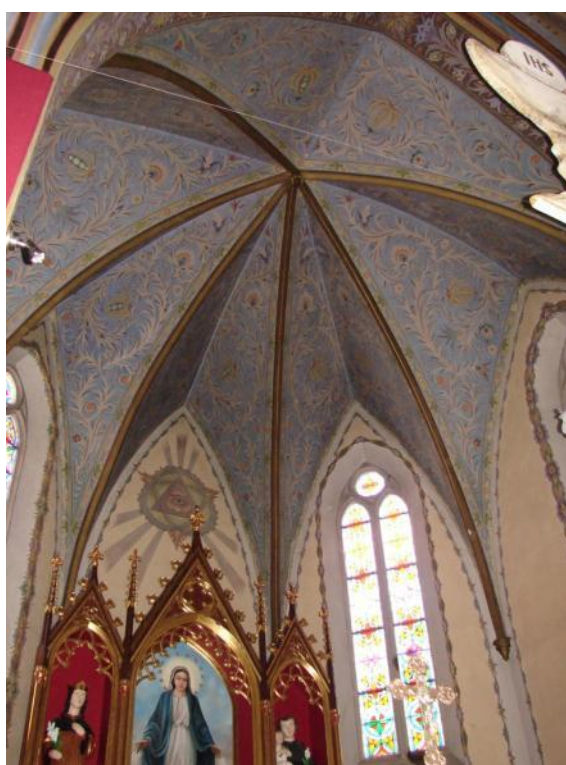
#### **134. Prace konserwatorskie: malatura ścian nawy głównej w Kościele Parafialnym p.w. Niepokalanego Poczęcia NMP w Nowej Wsi Wielkiej**

Ściany nawy głównej wymagają prac restauratorskich, ze względu na liczne pęknięcia, odspojenia tynku i ubytki z jednoczesnym usunięciem wtórnych powłok malarskich, a także przywróceniem oryginalnej kolorystyki, renowacją dekoracji i jej uzupełnieniem. Część powierzchni jest już po konserwacji.

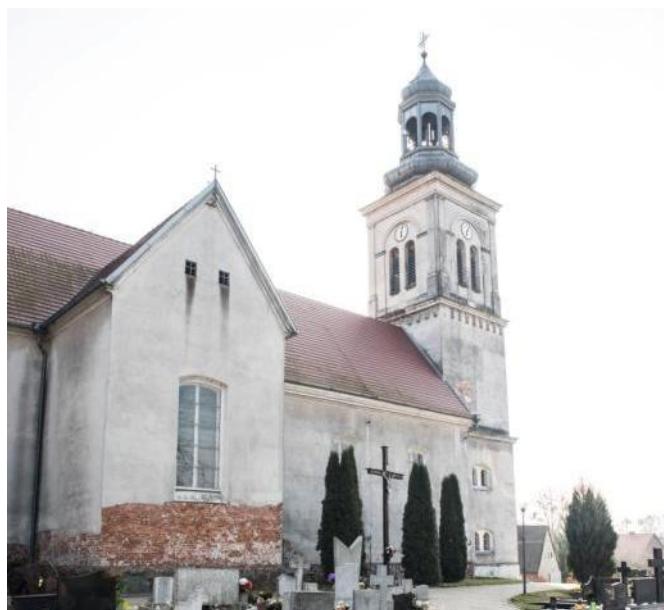
#### **135. Wtelno, prace budowlano-konserwatorskie przy elewacjach kościoła – etap 2018**

Tynki na kościele wykazują duże ubytki i nieciągłości w pokryciu, co powoduje przenikanie wody do murów a także do wnętrza kościoła, a przez to niszczenie substancji budowlanej i znajdujących we wnętrzu kościoła zabytków.

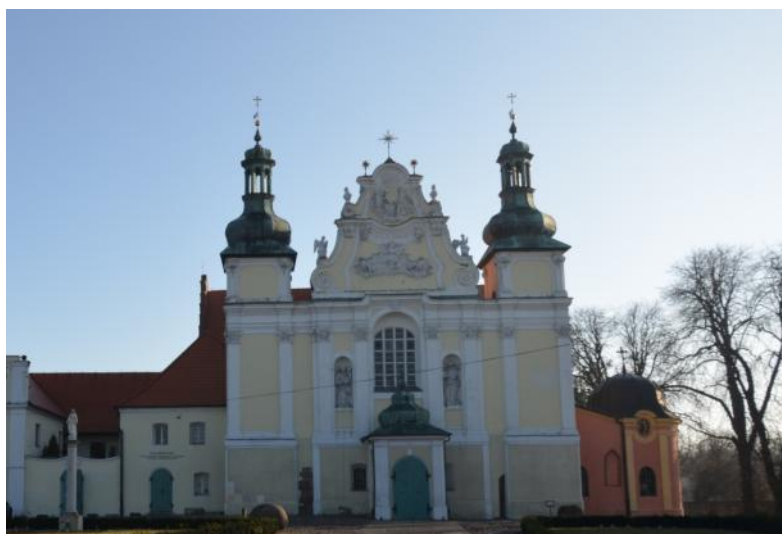
**137. Strzelno, kościół p.w. Świętej Trójcy (XII/XIII w.) – prace konserwatorskie epitafium Mikołaja Jaskulskiego i ołtarza św. Norberta – etap I**

Stan zachowania obiektów jest zły. Przy epitafiach nadwyreżone są konstrukcje, występują liczne spękania i ubytki.

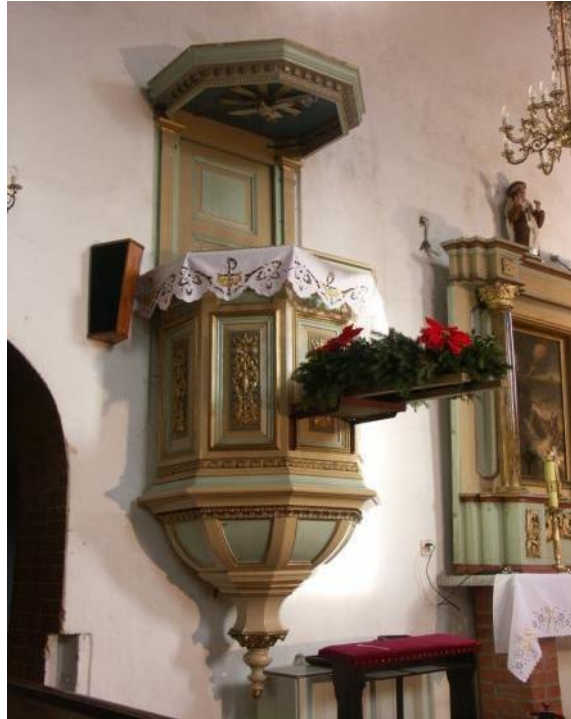
**138. Prace konserwatorskie przy XIX wiecznej ambonie z kościoła p.w. św. Małgorzaty w Łobdowie etap II – baldachim i zaplecek**

Obiekt wielokrotnie przemalowany, widoczne wtórne złączenia (brąza, szlagmetal), drewno mocno zaatakowane przez owady; osłabiona konstrukcja baldachimu i podłogi kosza.

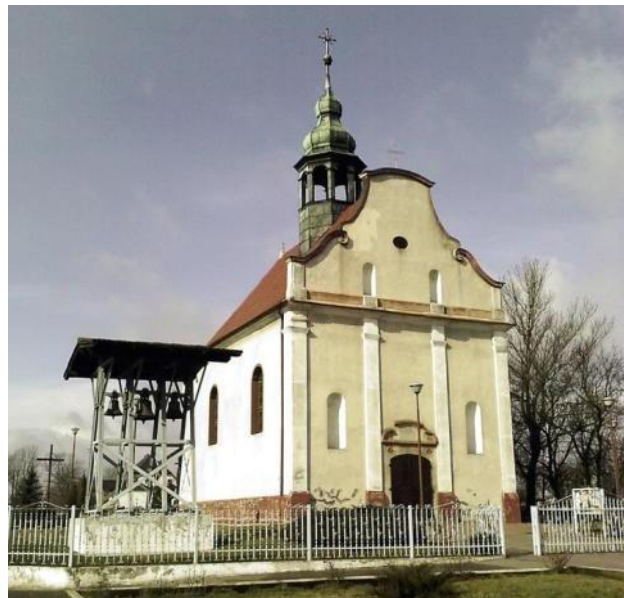
#### **139. Renowacja elewacji północnej kościoła parafialnego p.w. św. Bartłomieja w Sławsku Wielkim**

Obecnie stan zachowania elewacji jest niezadawalający. Widoczne są zabrudzenia powierzchni oraz zniszczenia profili ciągnionych.

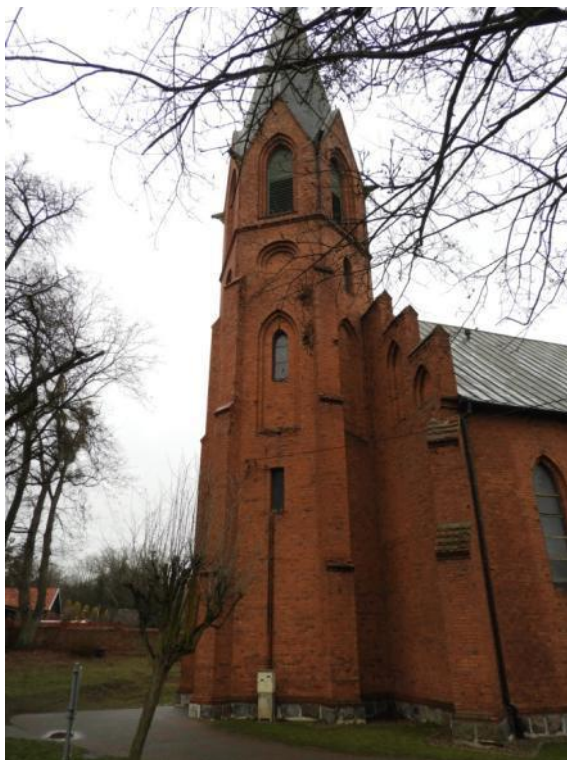
#### **140. Renowacja i konserwacja elewacji kościoła parafialnego w Grucznie – I etap**

Obecnie stan zachowania elewacji jest bardzo zły. Stopień oraz charakter zniszczeń jednoznacznie wskazują na rozpoczęcie procesu całkowitej dezintegracji całych fragmentów muru, szczególnie w jego górnych, wieńczących elewacje partiach, jak: szczyty schodkowe, spływy skarp i parapetów. Ubytki muru w tych partiach pozwalają na swobodne przenikanie wody opadowej w głębokie partie muru, uruchamiając w ten sposób szereg agresywnych procesów niszczących.

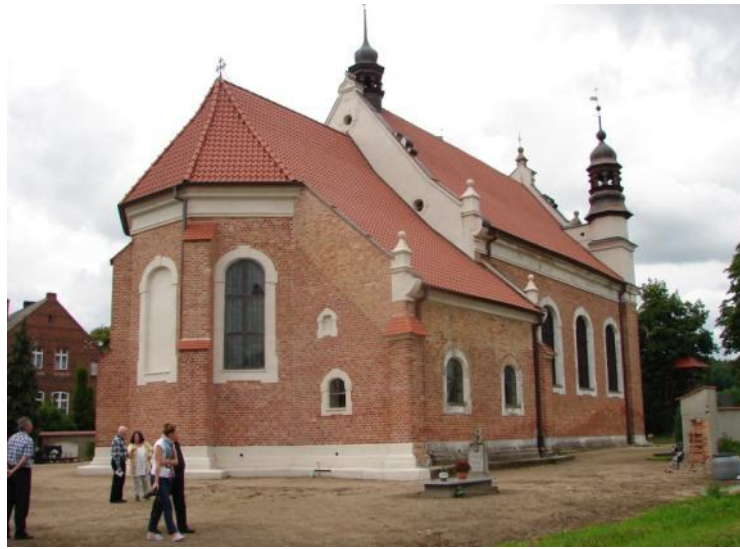
#### **141. Remont części elewacji południowej na kościele Parafialnym p.w. Nawiedzenia NMP w Topolnie**

Stan techniczny elewacji obiektu jest niezadawalający. Widoczne są ubytki cegieł, spoin, pęknięcia, a także ubytki zaprawy.

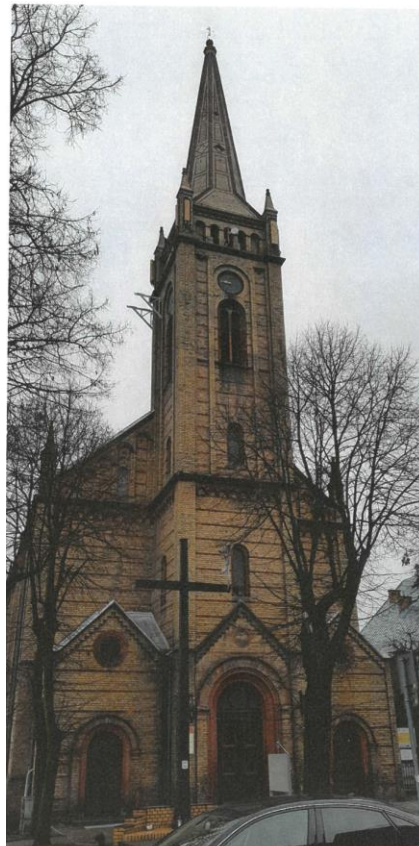
**142. Remont elewacji budynku kościoła p.w. Świętego Krzyża w Inowrocławiu wraz z robotami towarzyszącymi**

Ściany budynku są zniszczone, widoczne są ubytki cegły, łuszczenie się. Istotnym problemem są spoiny wykonane z zaprawy cementowej, które powodują przenikanie wilgoci w głąb murów i wnętrza kościoła.

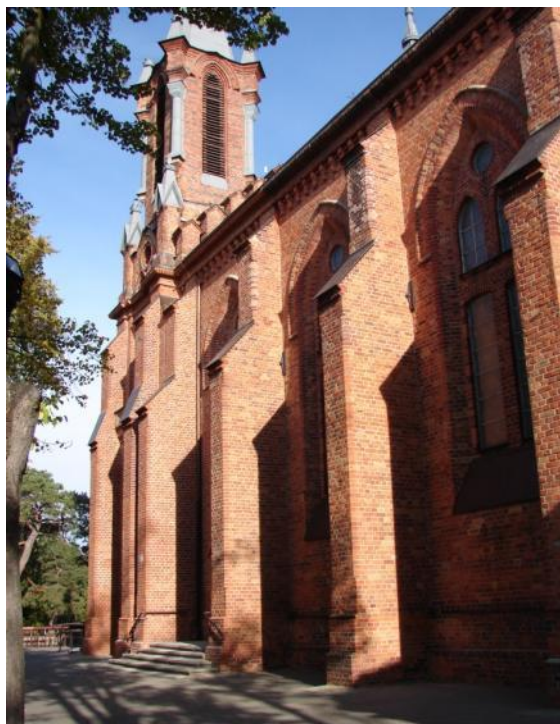
**143. Remont konserwatorski elewacji kościoła parafialnego p.w. śś. Apostołów Piotra i Pawła w Ciechocinku – strona północna**

Elewacja kościoła jest zniszczona; widoczne są ubytki cegieł i spoin, zabrudzenia oraz uszkodzenia filarów pilastrów, attyk i gzymsów. Uszkodzone są również neogotyckie laski okienne i kształtki profilowe.

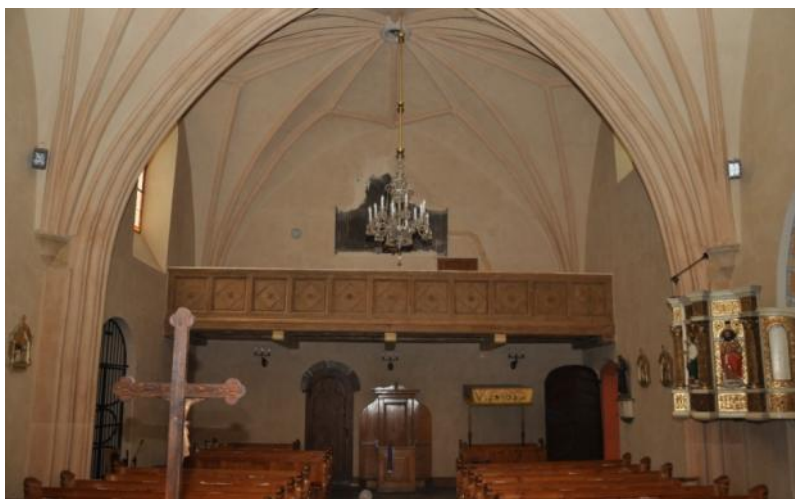
Empora muzyczna wykonana w drewnie – widoczne są wtórne dodatki, nawarstwienia, przemalowania wszystkich elementów szafy organowej; drewno zaatakowane przez owady i próchnicę. Podłoga bardzo zniszczona; całość wymaga wzmocnienia konstrukcji.

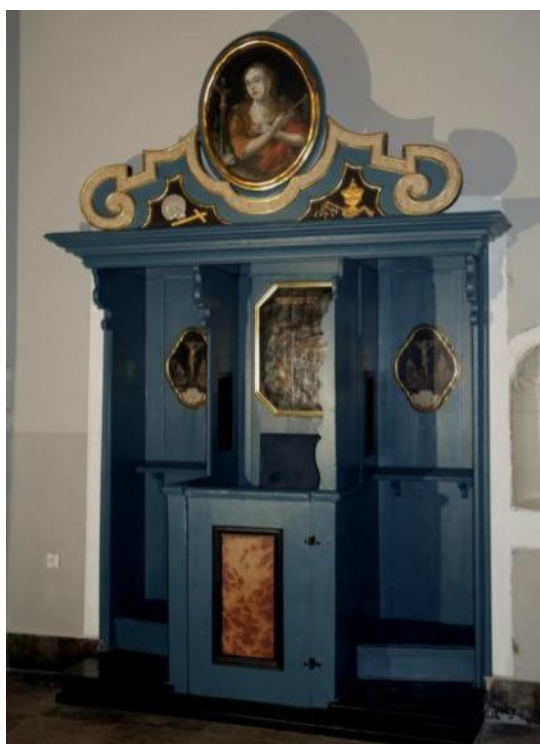
Konfesjonały w stylu regencji (4 szt.) umieszczone są pod chórem muzycznym, pochodzą z lat 1715-1740. Na zapleckach każdego znajdują się po 4 obrazy wykonane w technice olejnej na płótnie. Dekoracja snycerska nawiązuje do pozostałego wyposażenia świątyni (w stylistyce chińsko-japońskiej). Konfesjonały są przemalowane, wtórne pozłoty z szlagmetal i brązy, uszkodzenia snycerki, ubytki zaprawy, drewna, pulmentu, złocen i srebrzeń. Obrazy są zabrudzone, podobrazia uszkodzone, widoczne są ubytki.

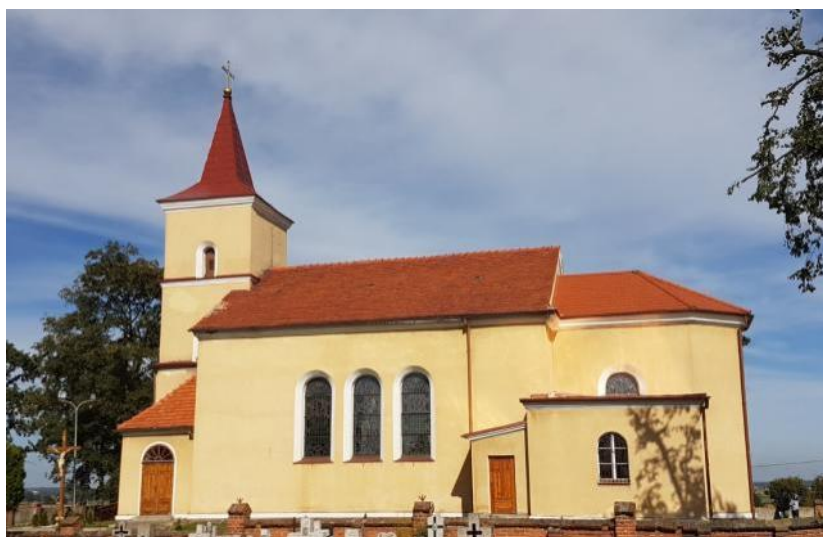
Mimo prowadzonych kilkakrotnie w ciągu ostatnich kilkunastu lat remontów dachów (częściowe remonty w 1978 r., 1980 r., po nawałnicy która zerwała część dachu nawy i wieży w 1984 r., 2001 r. i 2007 r.) najpilniejszym postulatem konserwatorskim jest pokrycie dachu jednorodną dachówką oraz wymiana oblachowań. W 2017 roku rozpoczęto rozłożony w czasie remont – zakończono prace na dachu prezbiterium i zakrystii.

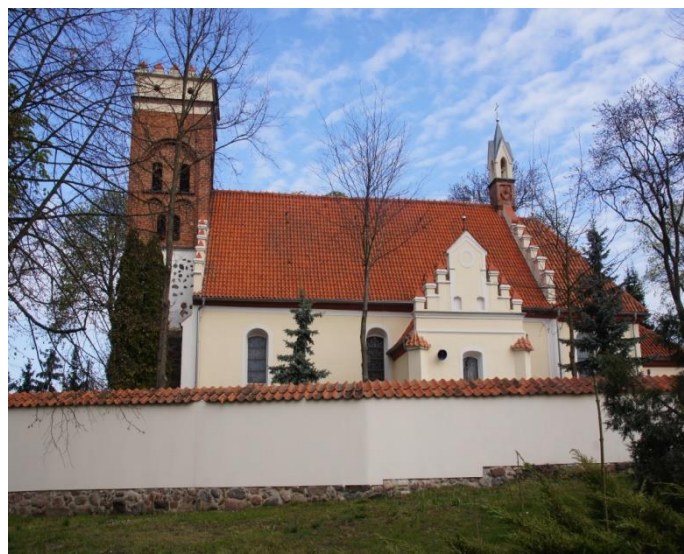
Kościół w Strzygach powstał w połowie XIV w. Ołtarz boczny, południowy, p.w. św. Walentego pochodzi z połowy XVIII w., utrzymany jest w stylu późnego baroku z elementami rokoka. Ołtarz przyścienny, architektoniczny, jednokondygnacyjny ze zwieńczeniem. Jest bogato zdobiony dekoracją snycerską w typie rocaille. W zwieńczeniu ołtarza znajduje się obraz olejny z przedstawieniem św. Walentego, późnobarokowy; odnowiony – jak pozostałe obrazy w kościele – w latach 2004-2005. W środkowej niszy retabulum; mensa wtórna współczesna. W dolnej części ołtarza widoczne są odpryski warstwy malarskiej, przetarcia, odspojenia. W miejscach łączeń elementów architektonicznych widoczne są rozejścia.

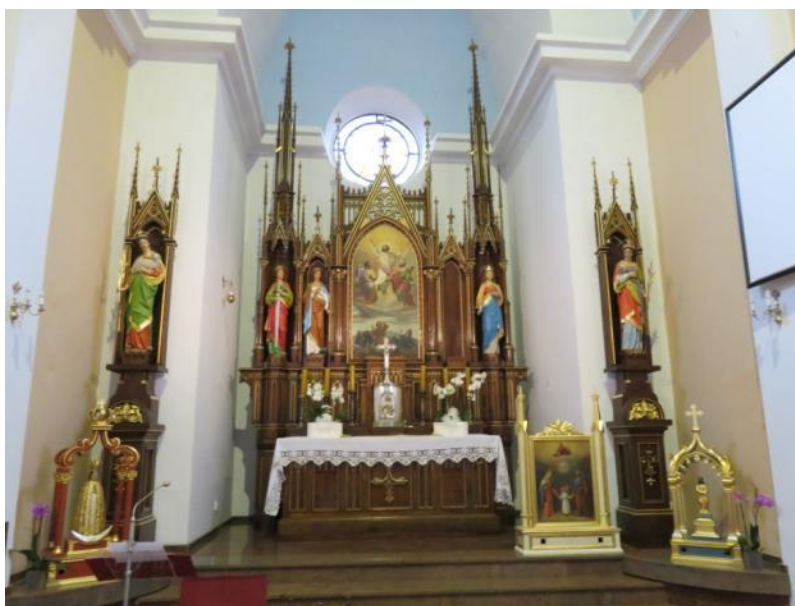
Ołtarz jest przemalowany lakierem, który mocno pociemniał. Powierzchnia nastawy jest mocno zabrudzona, ma liczne ubytki drewna. Rzeźby zostały w całości przemalowane. Przemalowania te są bardzo szpecące i zatracają oryginalny przekaz artystyczny.

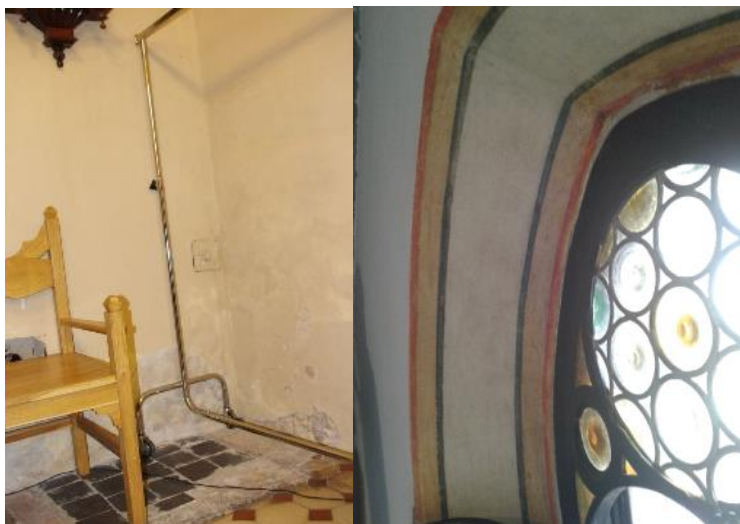
Zdjęcie 1. Ściany zakrystii północnej kościoła we Włocławku

Pomieszczenie zakrystii jest bardzo zniszczone – widoczne są zawilgocenia dolnych partii ścian, wtórne zniszczone warstwy malarskie. Stolarstwo drzwiowe jest zabrudzone, poprzecierane, spękaną drobnymi uszkodzeniami mechanicznymi.

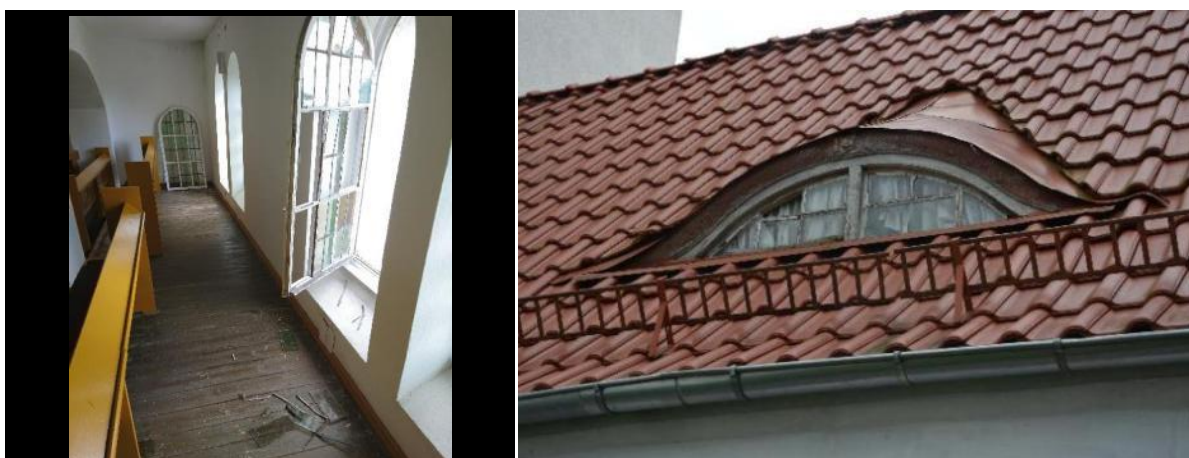
Kościół w Kęsowie to budowla murowana, tynkowana, na rzucie prostokąta z wyodrębnionym prosto zamkniętym prezbiterium. Bryła zwarta z dominanta wieży i niższymi prezbiterium oraz kruchtą. Dachy dwuspadowe, kryte dachówką ceramiczną. Elewacje tynkowane, na kamiennym cokole o zróżnicowanej artykulacji ścian. Zachowana oryginalna stolarka okienna i drzwiowa jest w stanie bardzo złym. Okna są zniszczone, widoczne jest łuszczenie się, brakuje oszklenia, okna są nieszczelne; duże zniszczenia w obiekcie spowodowała nawałnica z 11.08.2017 r.

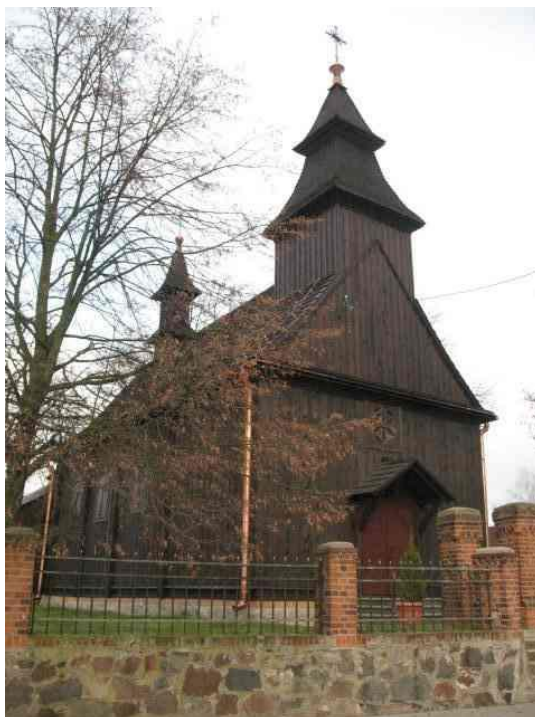
Stan konstrukcyjny podłogi chóru oraz deskowania ścian wewnętrznych jest zły.

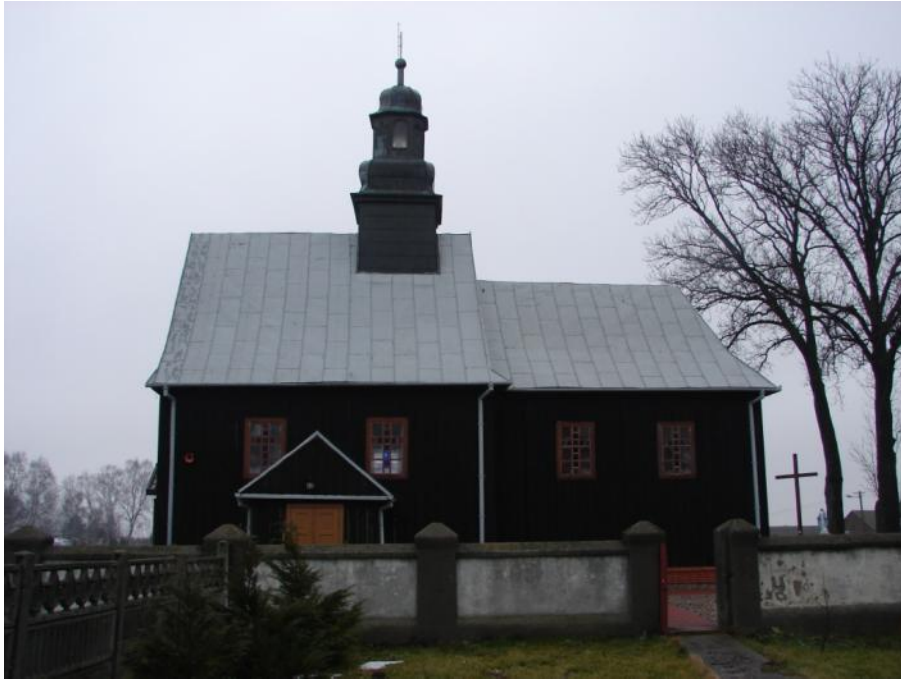
Ściany kościoła drewniane, zrębowe wzmocniane lisicami, kościół na zewnątrz oszalowany deskami z listwami na stykach. Fundamenty obudowane są cegłą. Strop nad nawą i prezbiterium drewniany, wieżba dachowa drewniana, dach nad nawą kryty blachą na pełnym deskowaniu. W nawie, zakrystii i kruchcie bocznej podłoga z desek, w prezbiterium – podwyższona podłoga z desek; drzwi i okna drewniane. W większości deski porażone są przez owady i korniki, a także grzyby i pleśń.

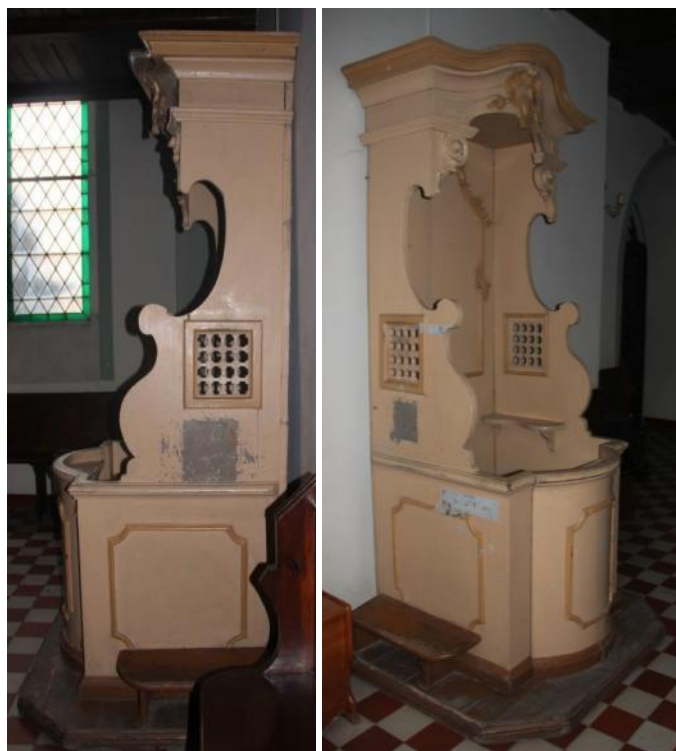
Konfesjonał jest drewniany, polichromowany i pierwotnie srebrzony. W partiach dolnych widoczne są pozostałości farby powstałe prawdopodobnie podczas malowania ścian kościoła. Widoczne są pęknięcia i rozejścia drewna, w szczególności w partii gzymsu. W miejscach wykonywania odkrywek zaobserwowano rozległe ubytki oraz wykruszanie się i osypywanie pierwotnego opracowania malarskiego, które utraciło adhezję do zaprawy. Występują przetarcia i liczne, sięgające drewna ubytki będące wynikiem użytkowania obiektu, brak dolnej części ornamentu na zaplecku. Obecna wtórna polichromia wraz z wcześniejszymi przemalowaniami tworzy grubą warstwę pokrywającą zarówno partie oryginalne malowane jak i srebrzone. Srebrzone partie konfesjonatu oryginalnie wykonane zostały w technice na poler, na cienkiej warstwie czerwonego pulmentu położonego na białej zaprawie. Obecnie pokryte są grubą warstwą wtórnych srebrzeń, złocen i przemalowań.

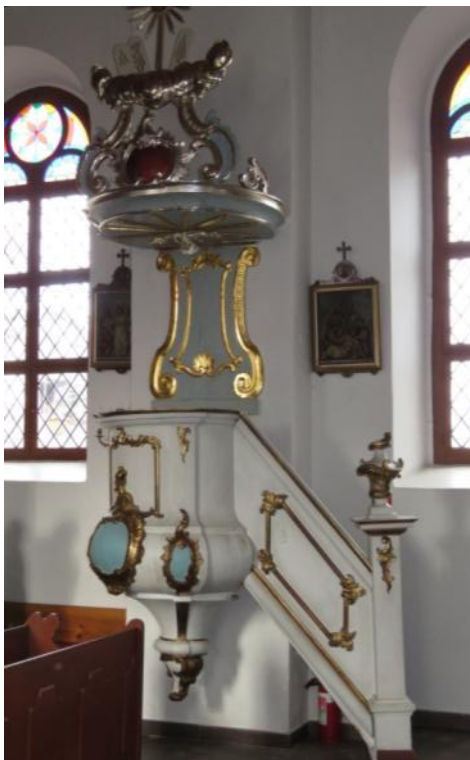
Obiekt jest silnie zabrudzony; konieczne jest usunięcie przemalowań; wymagany jest retusz warstwy malarskiej oraz rekonstrukcja złocen i srebrzeń na poszczególnych elementach.

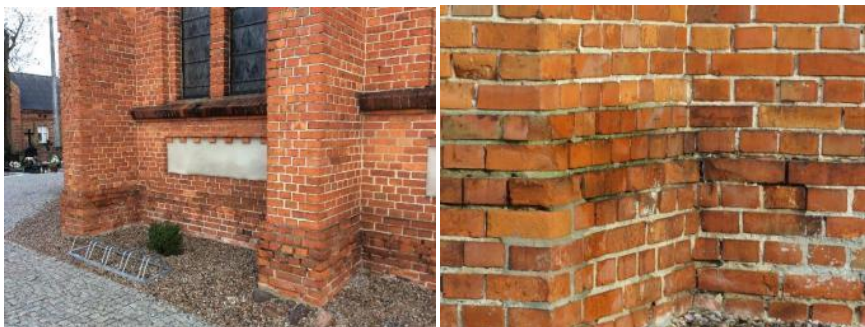
Remont elewacji będzie dopełnianiem rozpoczętych prac przy wieży kościoła i uchroni od dalszej degradacji elementy ceglane które w wielu miejscach odpadają i zagrażają bezpieczeństwu przebywających tam ludzi.

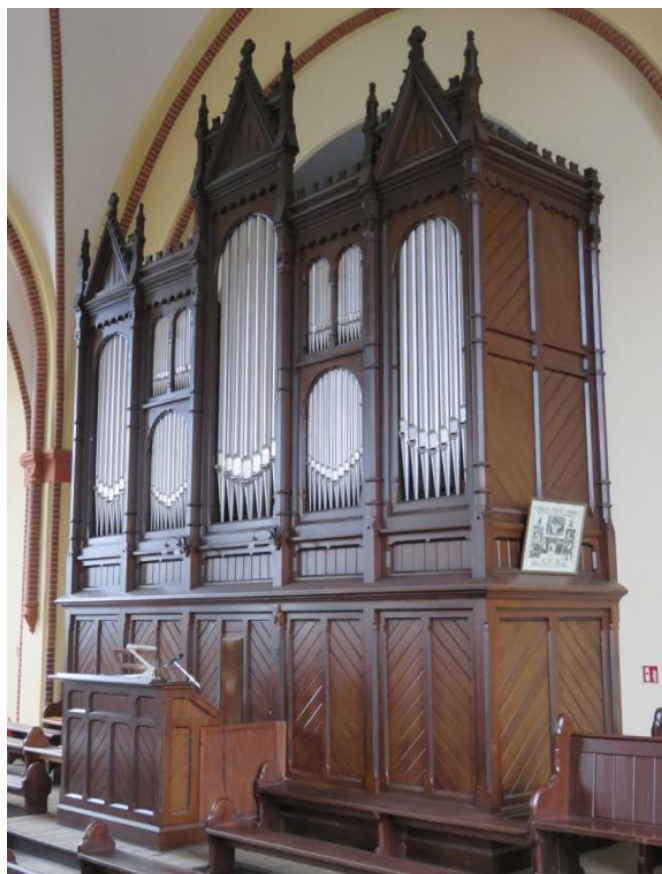
Prospekt organowy w kościele w Świeciu autorstwa W. Sauera pochodzi z 1894 r. Powierzchnia obiektu jest zabrudzona, lakier pociemniały; obiekt zaatakowany przez owady; widoczne ubytki drewna.

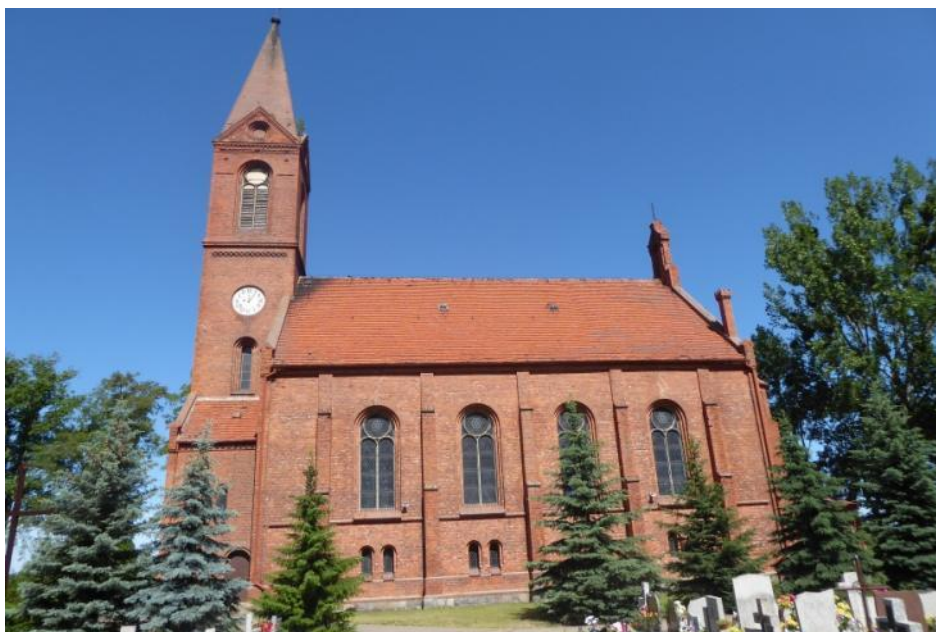
**178. Prace ratunkowe usuwające zagrożenie zawalenia wieży kościoła p.w. Wniebowzięcia Najświętszej Maryi Panny w Wielkich Łunawach**

Kościół w Wielkich Łunawach jest w katastrofalnym stanie. Świadczy o tym m.in. zdarzenie z początku 2018 r., kiedy to przed wejście główne kościoła spadł fragment dekoracji wieży ważący ok. 300 kg. Planowane prace mają charakter ratunkowy, polegać będą na rozbiórce zdegradowanych i osłabionych fragmentów gzymsów i attyk podstawy hełmu wieży. Fragmenty elewacji są oderwane od murów, konstrukcja wieży jest niestabilna. Attyki są spękanе i przemieszczone, brak przewiązania powoduje, iż ich ciężar odchyła mury attyk od pionu, powodując spękania na całej grubości muru. Cegła tych elementów jest silnie zdeintegrowana, widoczne są bardzo liczne ubytki lica oraz partii przypowierzchniowych. Spoina utraciła całkowicie właściwości spajające. Praktycznie na całej powierzchni omawianej partii muru zaobserwowano brak spoin, co powoduje wysypywanie się wewnętrznych partii.
